# APUNTES SOBRE LOS TRABAJOS DE CONSERVACIÓN Y RESTAURACIÓN DEL MURAL *RECONSTRUCCIÓN – REVOLUCIÓN SOCIAL* DE JOSÉ CLEMENTE OROZCO EN EL PALACIO MUNICIPAL DE ORIZABA

*Eliseo Mijangos de Jesús*

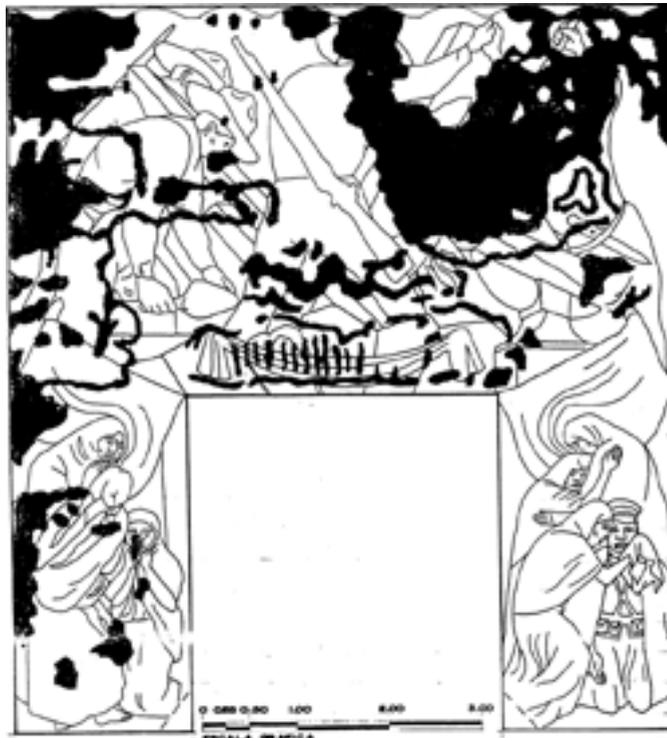
Gráfica de afectaciones  
por humedad

En una ocasión, el departamento de obras públicas de Orizaba intentó solucionar las filtraciones provenientes

tes de las fracturas en la loza y que directamente humedecían la parte superior del mural. Se construyó con urgencia un sobretecho combinando elementos metálicos angulares y lámina acanalada de zinc, recubiertos con pintura anticorrosiva, logrando magníficos resultados. En la gestión del siguiente presidente municipal se abandonaron los trabajos y redujeron a chatarra el sobretecho, de tal manera que el saturado por humedades en el mural, progresó.

Es en 1994, que el Centro Nacional de Conservación y Registro del Patrimonio Artístico Mueble, – antes CNCOA y que cambia su nombre en este año–, elabora un catálogo fotográfico evidenciando que por negligencia el avance de los agentes de deterioro (afloraciones de sales, aumento en la invasión de microorganismos como algas, hongos y líquenes) comprende ya un 70% de la superficie pictórica y está en riesgo su existencia.

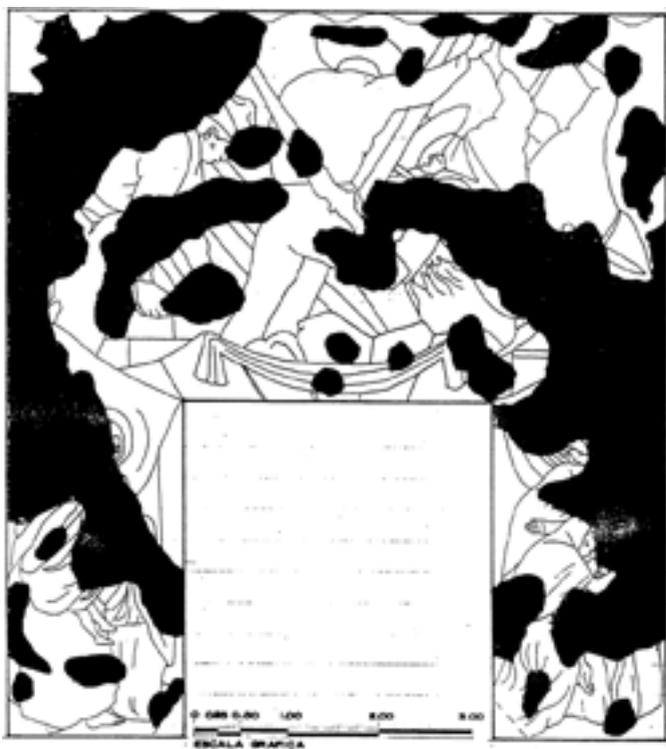
Gráfica de cámaras de aire u oquedades

en el que se urgía a trabajar en la reposición del material de base en áreas de desprendimiento, consolidar por medio de inyecciones extensas o quedades que ponían en peligro de desprendimiento, zonas de pintura y aplanados de base. El sismo había fracturado considerablemente el muro de soporte de la pintura causando notables desfasamientos que se limitaban por las profundas grietas marcadas diagonalmente.

y que, a causa del aumento de peso por la saturación de los materiales que constituyen los soportes por la lluvia filtrada y por la humedad de condensación, en cualquier momento podría sobrevenir un desprendimiento masivo.

Para estabilizar se implementó un microclima a través de una cámara de

color que ayudara a eliminar el exceso de agua contenida en los materiales higroscópicos del fresco, que operó ininterrumpidamente durante tres meses y se extrajeron finalmente 209 litros de líquido. Paralelamente a esto, de forma mecánica se suprimieron colonias de hongos y líquenes que invadían en gran porcentaje la superficie.
