## ESTRATEGIAS PARA LA RECUPERACIÓN DE LOS MURALES

*Eliseo Mijangos de Jesús*

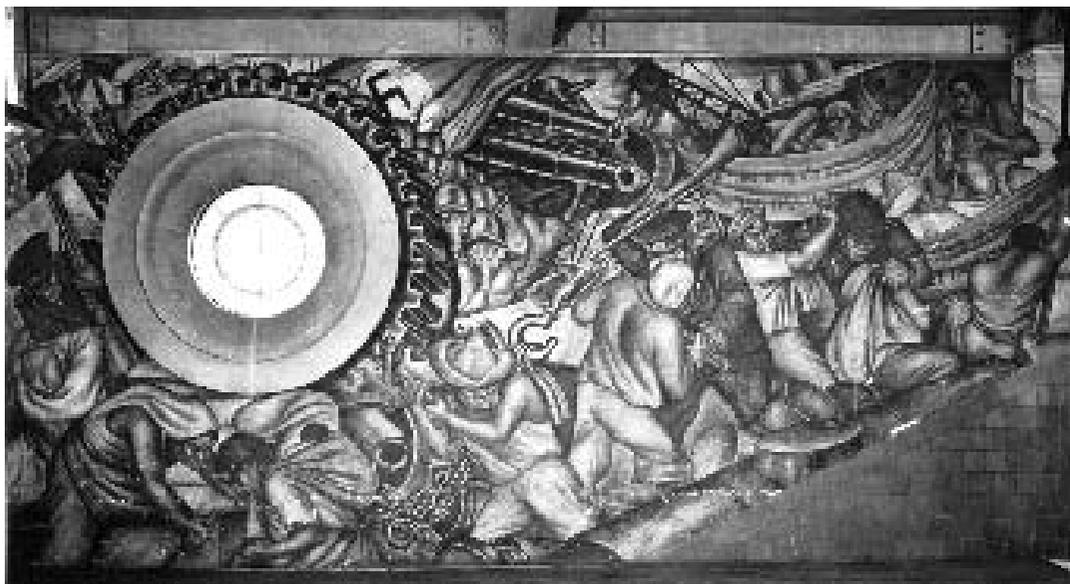
Marion Greenwood. Muro poniente del cubo de la escalera.  
Parte inferior aún cancelada por el entarimado.  
Obsérvense los daños por golpes y raspones. Todas las fotos  
de este artículo pertenecen al acervo CNCRPAM-INBA.

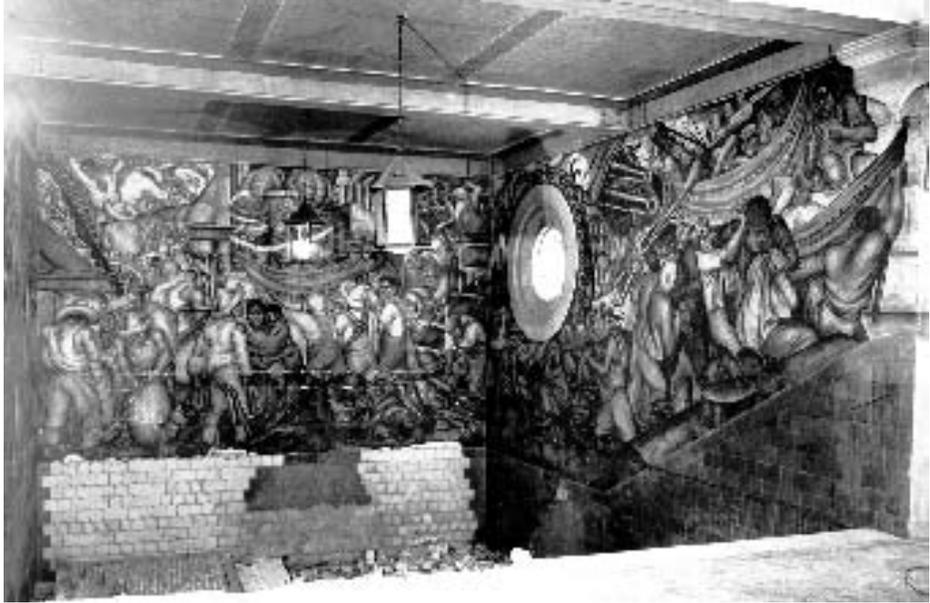
Marion Greenwood. Muros sur y poniente. Durante los trabajos de demolición del entarimado y muretes de ladrillo. El muro frontal presenta fracturas y filtraciones de agua de lluvia desde el *plafond* hasta la parte inferior por escurrimientos que han erosionado la película de pintura.

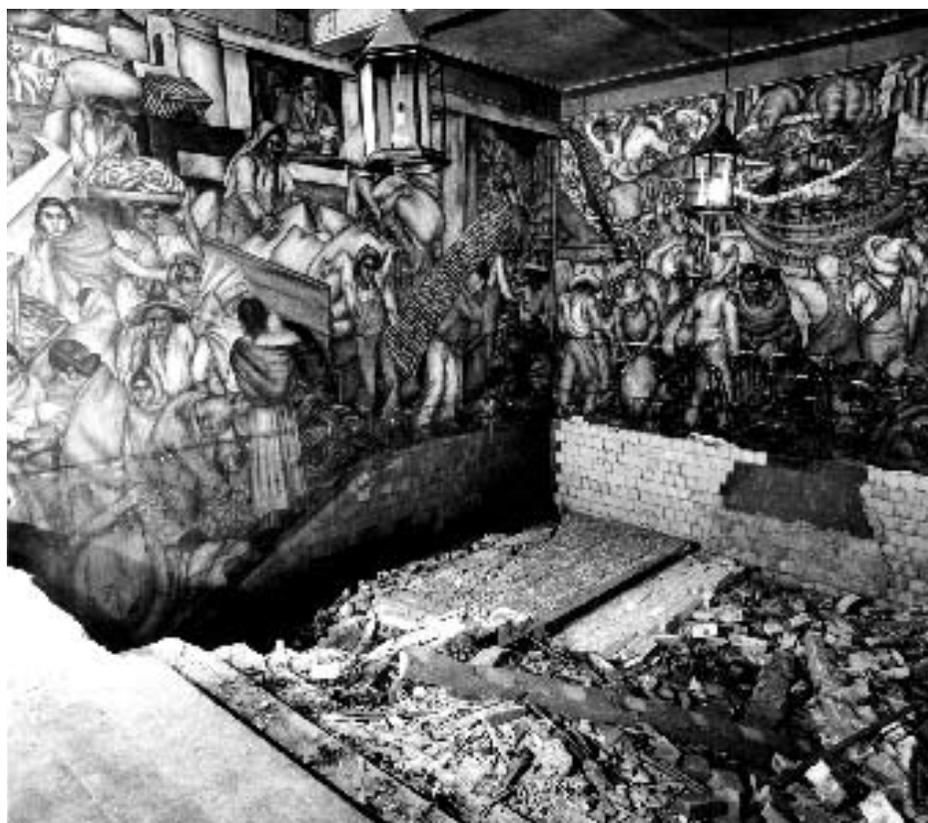
Marion Greenwood. Muros oriente y sur. Durante los trabajos de recuperación del cubo de la escalera. Se observan los daños considerables sobre el muro frontal con la pérdida de las piezas en el guardapolvo.

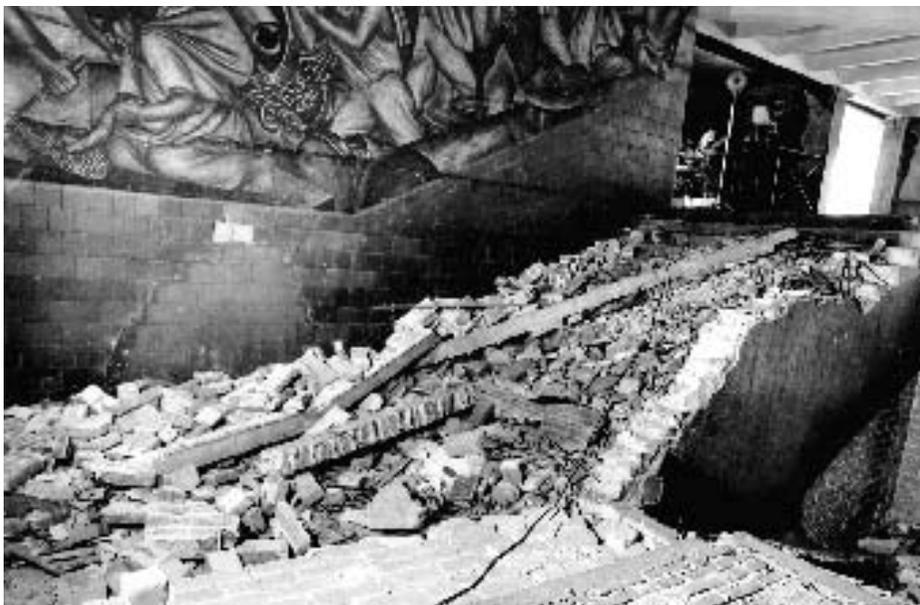
Marion Greenwood. Después de la demolición de los muretes, en la parte baja, se observan los agregados cancelando el paso hacia el primer piso.

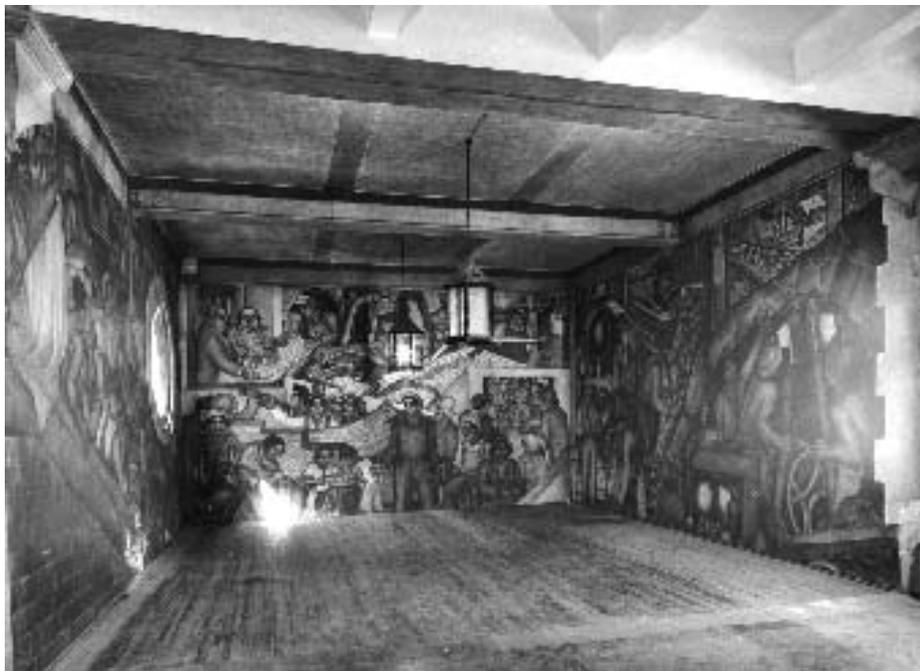
Grace Greenwood. Panorámica de las paredes y el *plafond* decorados en su totalidad, mostrando la anulación de las partes inferiores por medio del entarimado.

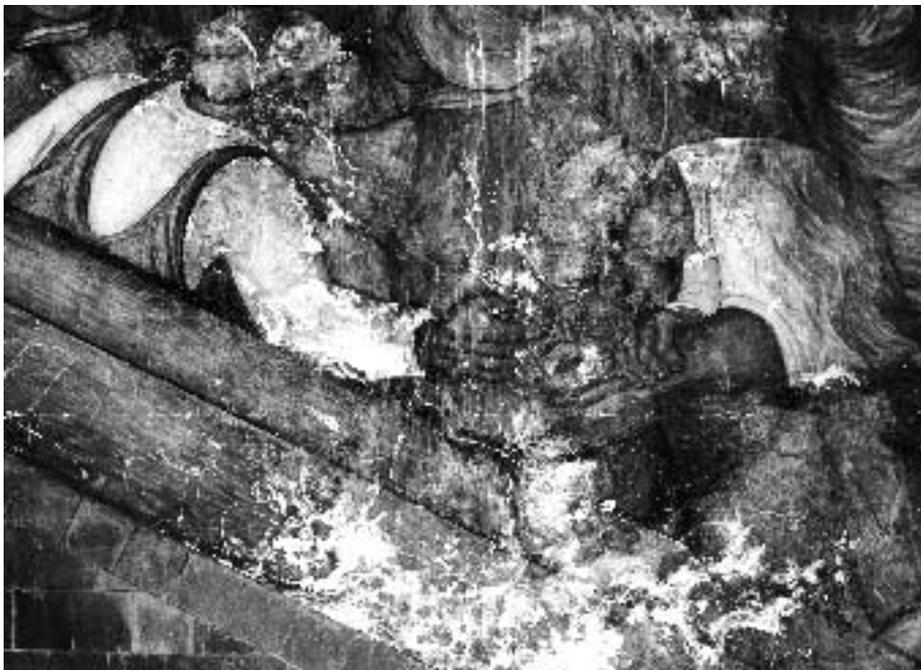
Grace Greenwood. Daños producidos por la filtración de humedad y fracturas por movimientos de la estructura, 9 de diciembre de 1976.
