**El rescate de la pintura mural
Reconstrucción o Revolución social
del pintor José Clemente Orozco**

ELISEO MIJANGOS DE JESÚS
UNIVERSIDAD DE GUADALAJARA – SIMMA, IIE, UNAM

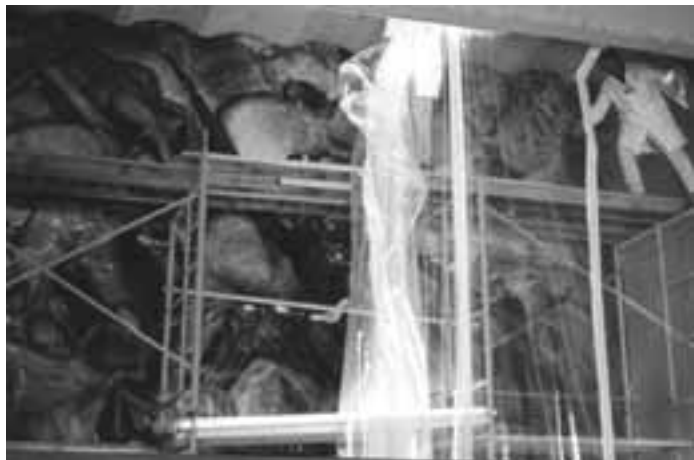
Instalación de la cámara de deshidratación.

Para estabilizar se implementó un microclima a través de una cámara de calor que ayudara a eliminar el exceso de agua, contenida en los materiales higroscópicos del fresco, que operó ininterrumpidamente durante tres meses y se extrajeron finalmente 209 litros de líquido. Paralelamente a esto, de forma mecánica se suprimieron colonias de hongos y líquenes que invadían en gran porcentaje la superficie.

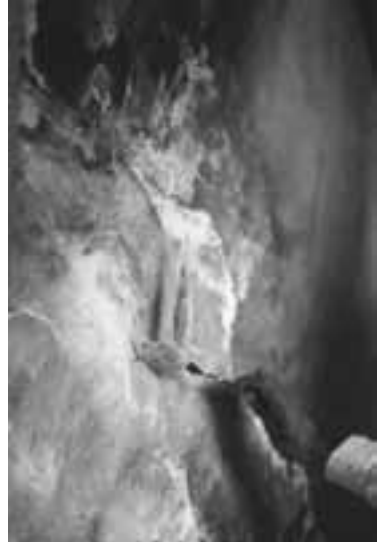
Durante la eliminación de la extensa placa de microorganismos biológicos.

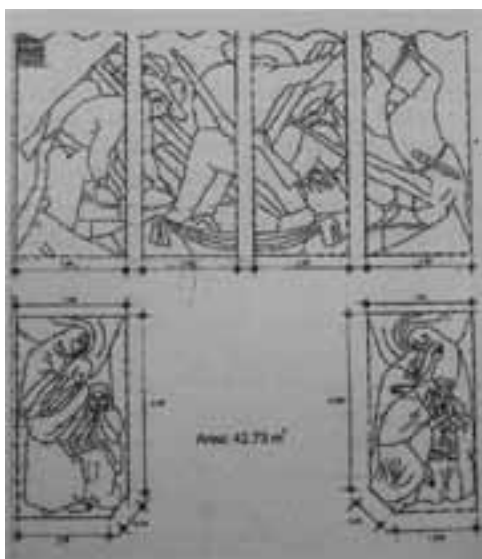
Gráfica con el número de secciones y medidas parciales de cada fragmento a desprenderse.

Los desprendimientos para desmontar toda la obra se realizaron en seis secciones de siete metros cuadrados cada una en un tiempo de seis meses, es decir, un desprendimiento por mes. Cada sección era sometida a cinco procesos más en el taller de restauración provisional, entre los que están: la fabricación de nuevos soportes flexibles y rígidos, la separación de membranas adhesivas y la reintegración del color a las áreas faltantes.

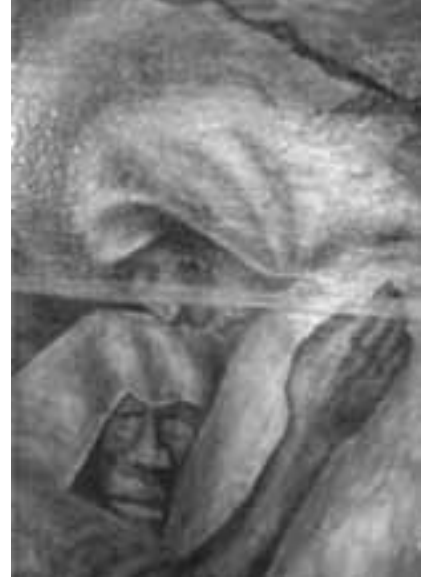
Derecha: Obsérvese la primer cubierta de telas con el adhesivo.

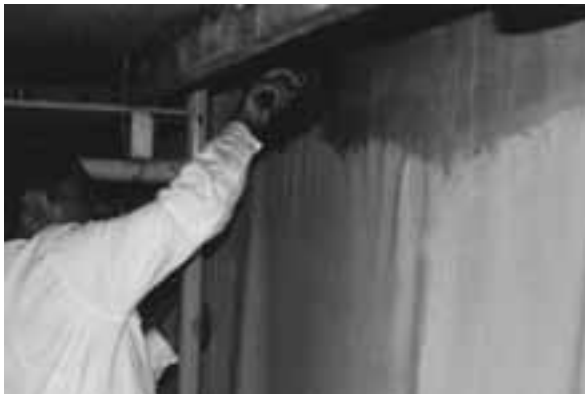
Colocado de la segunda tela de algodón sobre la cubierta.

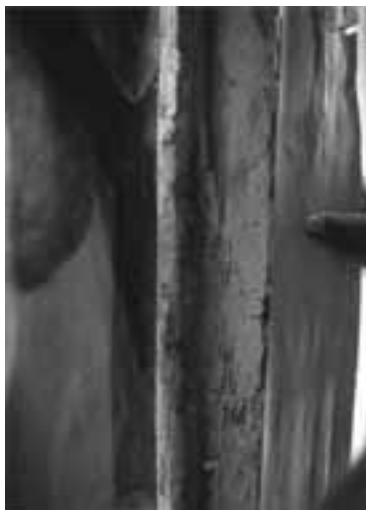
Izquierda: Se inicia el proceso de desprendimiento; se puede observar lo heterogéneo de los materiales de fábrica del soporte.

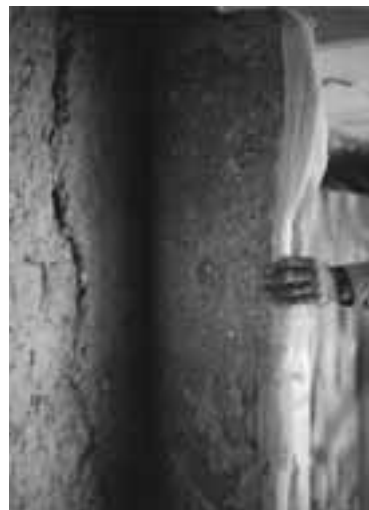
Derecha: Durante el desprendimiento de una sección en zona de fracturas. Un soporte formado por materiales mal integrados.

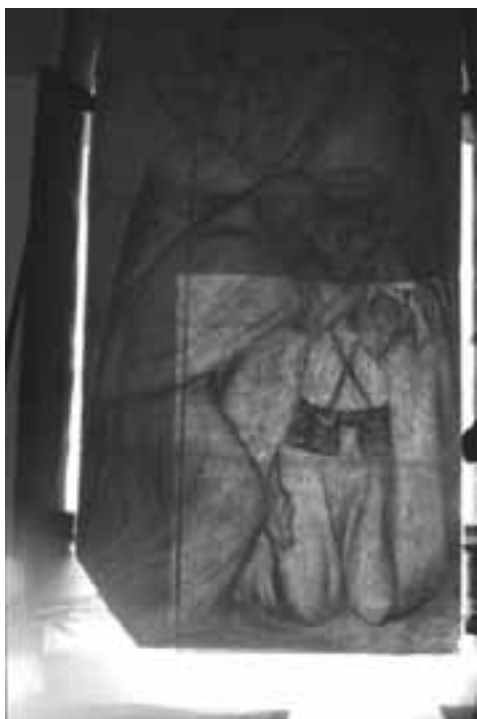
Una sección a “contra luz” donde se observa la “delgadez” de la pintura cuando se aplica “al fresco”.

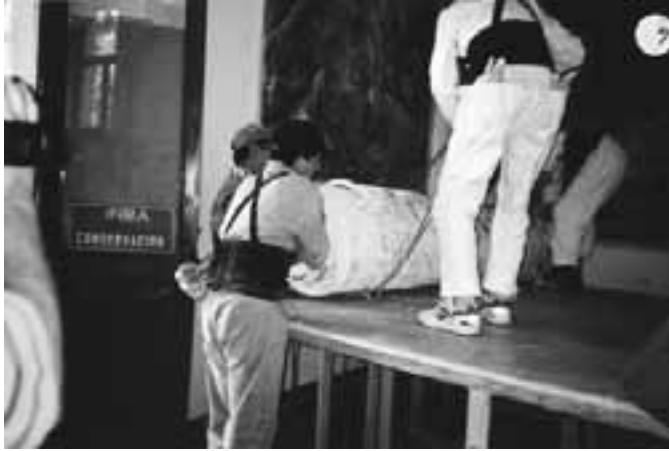
Una sección es puesta sobre la mesa de trabajo, el peso aproximado es de 180 kilos.

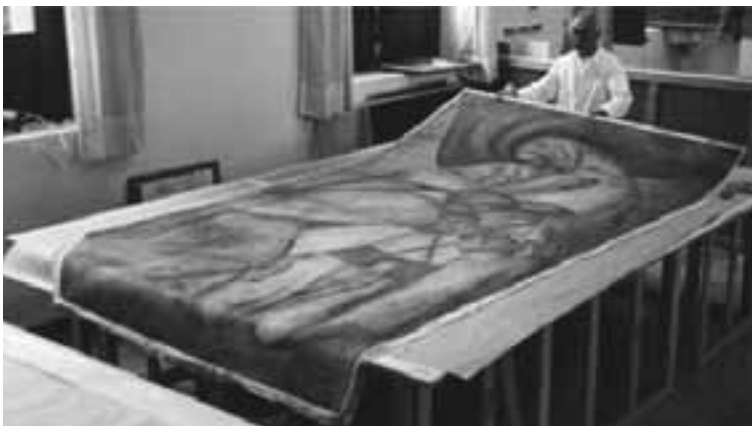
Una sección después de su "develado", note la flexibilidad de los nuevos soportes inmediatos.

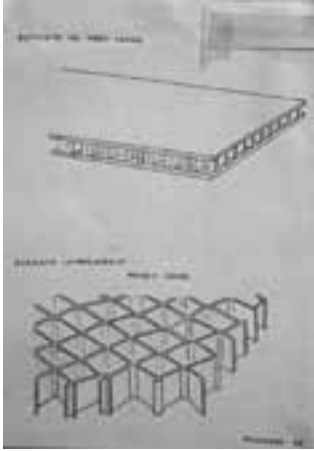
Gráfica que ilustra el diseño y los tipos de estratos utilizados como nuevos soportes para el fresco, dos de ellos tienen las características de ser reversibles.

Hoy a casi doce años del rescate de esta obra con un nuevo soporte 100% impermeable, con un doble estrato de reversibilidad (que facilita el cambio de soporte sin que la pintura sufra daños), con un sistema de anclaje que lo separa del muro que incluye un dispositivo que permite retirar cada una de las seis secciones que integran el mural en caso de siniestro, consideramos que ha significado un gran logro de un equipo multidisciplinario, la conservación de este fresco que podemos seguir admirando en el sitio original en el que fue pintado.¹

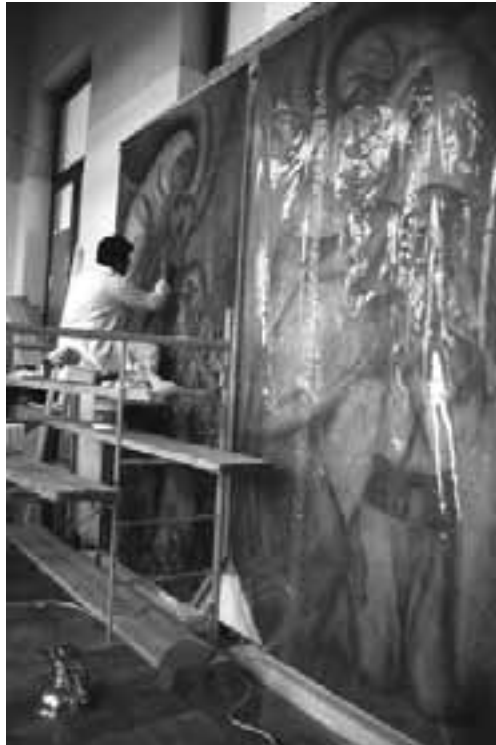
Durante el proceso de reintegración de color con las pinturas sobre los nuevos soportes.

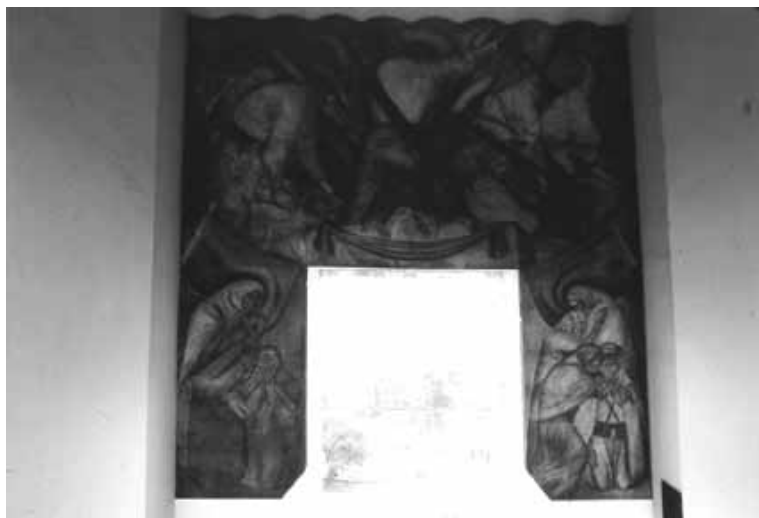
Foto de final de los procesos.
