Deterioro por corrosión atmosférica de componentes electrónicos de equipo telefónico

Cerrud-Sánchez S.M. †, Jacobo-Armendáriz V.H., Ortiz-Prado A. y Schouwenaars R.
Departamento de Ingeniería Mecánica, Facultad de Ingeniería, UNAM
E-mails: cerrud@servidor.unam.mx, armandoo@servidor.unam.mx

Descriptor: Corrosión atmosférica, análisis de falla, equipo electrónico.

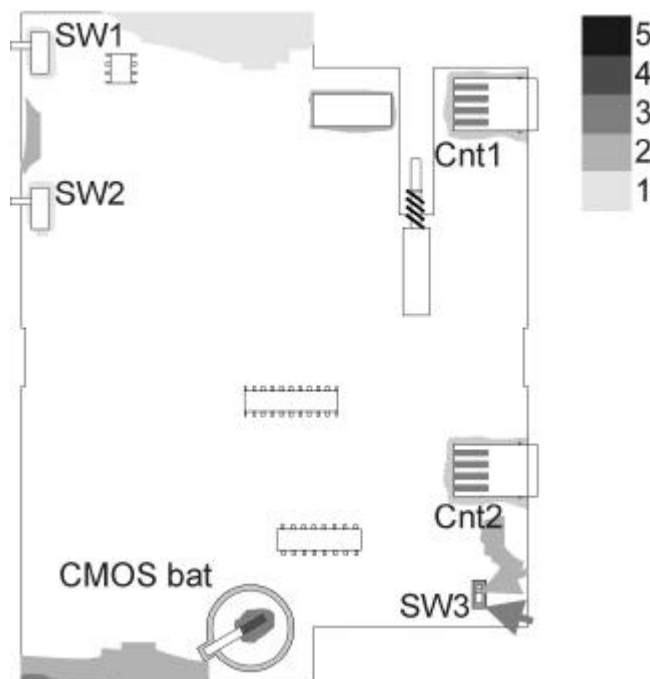
1. Depósito ligero de solución o de sales sin evidencia de corrosión.
2. Depósito importante de solución o de sales sin evidencia de corrosión.
3. Leve evidencia de corrosión.
4. Presencia de productos de corrosión, abundantes picaduras, presencia indiscutible de fenómenos corrosivos.
5. Daños importantes debidos a la corrosión, la integridad de los elementos es afectada en forma notoria.

Figura 4. Mapa de deterioro típico para una tarjeta impresa de un teléfono de uso residencial

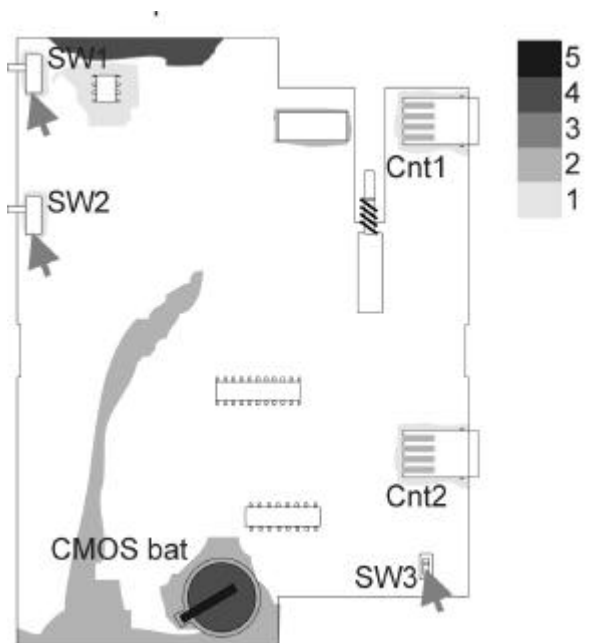
Figura 5. Mapa de tarjeta proveniente de Tampico. SW (interruptores), CMOS bat (batería de la memoria del teléfono) y CNT (contactos de cobre recubiertos con níquel, y con un recubrimiento

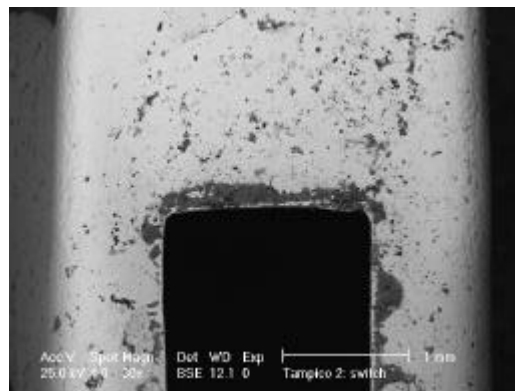
a) En los interruptores (Figura 6) se combinan una celda galvánica con una zona de acumulación de agua. Aquí existe una reducida separación entre la carcasa (acero cromado) y el botón del interruptor. El electrolito se acumula fácilmente en el agujero de la carcasa, generando una celda entre el cromo del recubrimiento y el propio acero, dando lugar al deterioro de la caja pero no de las partes interiores del interruptor. La solución propuesta a este inconveniente reside en la eliminación del cromado de la parte, o en su defecto, la sustitución por una pieza de plástico.

Figura 6. Carcasa de interruptor, es evidente la existencia de depósitos provocados cuando el electrolito se acumula en la zona troquelada, dando lugar a la presencia de un par galvánico

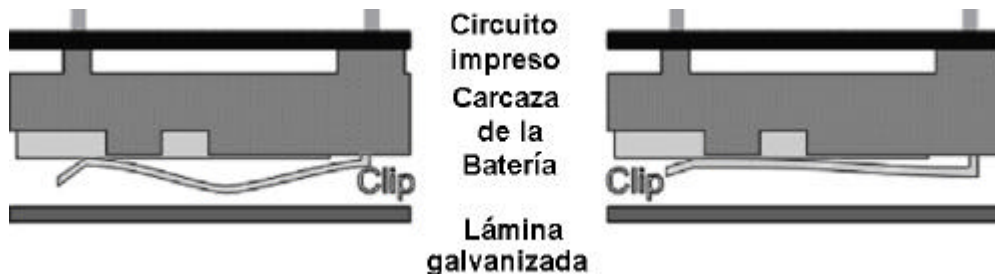
d) Otro inconveniente se presenta en el broche de sujeción de la pila de la memoria. En este caso, se manifiesta deterioro entre éste y la jaula de Faraday del aparato. El problema se debe a la combinación de un diseño desafortunado (en cuanto a la geometría) del elemento de sujeción de la pila de la memoria, con la alta humedad relativa característica de la zona (Figura 7). En este caso, la forma

Figura 7. Se puede apreciar el diseño original (a) del sujetador de la batería de memoria del teléfono. La curvatura del clip favorece la presencia de condensado y provoca corrosión galvánica entre el recubrimiento del clip (estaño), y el de la lámina (zinc). Con una modificación (b) en la pieza

del clip (Figura 7a) favorece la presencia de condensado, el cual en combinación con la diferencia de materiales del broche (acero estañado), de la carcasa de la pila (acero inoxidable) y de la jaula de Faraday (acero galvanizado), se traduce en un rápido deterioro de la lámina galvanizada,

así como inconvenientes en la carcasa de la propia batería. Una posible solución del problema se presenta en la figura 7b, en la cual se propone modificar la curvatura del broche para evitar la formación de condensado.

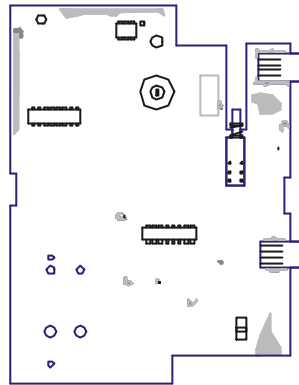
Figura 8. Se muestra la distribución de los depósitos, estrictamente no se evidenció daño. El aparato corresponde a la zona poniente del área metropolitana de la Ciudad de México

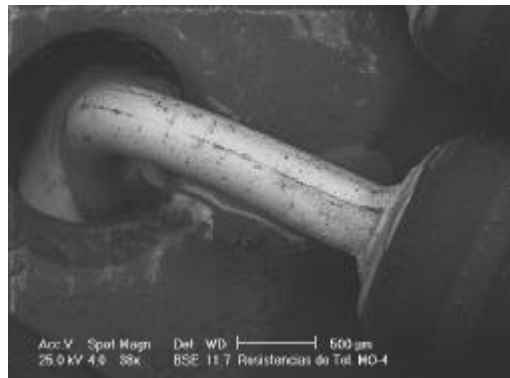
Figura 9. En el conductor de esta resistencia se aprecia que el recubrimiento de estaño se encuentra prácticamente sin deterioro. Los depósitos corresponden a óxidos

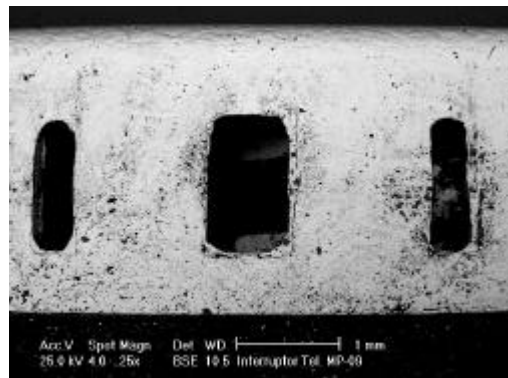
Figura 10. Interruptor. Se trata de una lámina de acero de bajo carbono troquelada y niquelada. La formación de depósitos también en este caso es mínima

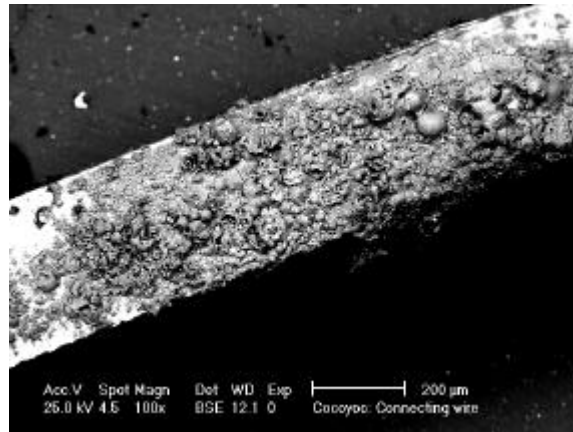
Figura 11. Productos de corrosión en un alambre de cobre recubierto con níquel y con un depósito exterior de oro

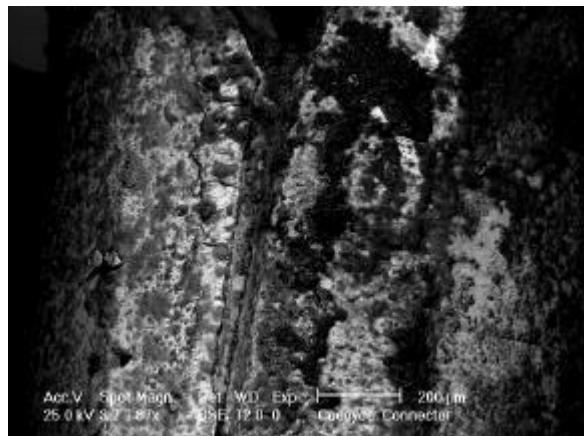
formación de compuestos del sustrato, los cuales fluyen a través de los poros del recubrimiento de oro. Es evidente que también existe la formación de una celda galvánica al entrar en contacto el conector de latón con el

alambre dorado, situación que favorece la corrosión del latón, dando como resultado la presencia de productos de corrosión de cobre y zinc, en los que se manifestó también la existencia de cloro y cantidades menores de

Figura 12. Conector de latón en contacto con un alambre recubierto con oro. En general, la superficie se ve deteriorada por efecto de la corrosión (zonas oscuras). Los productos de corrosión se caracterizan por la presencia de cloro, y en menor proporción azufre

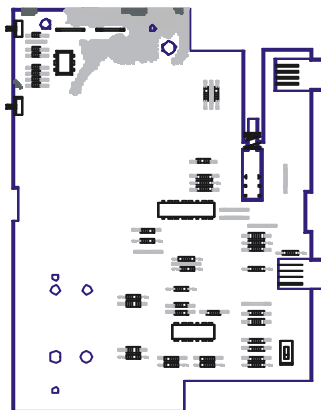
Figura 13. La condensación y el deterioro son más evidentes, en particular, en la zona superior de la tarjeta

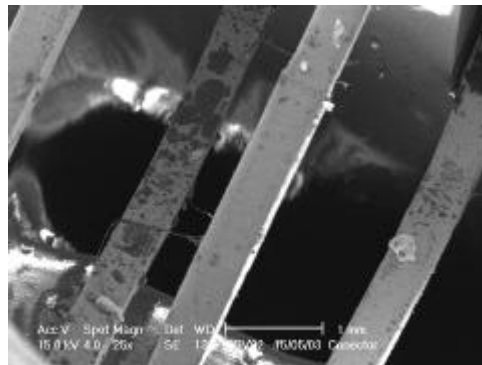
Figura 14. Pines de conexión de cobre recubiertos de oro. Se manifiesta la formación de depósitos

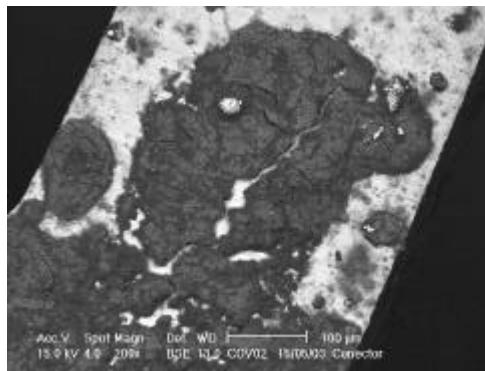
Figura 15. A través de las heterogeneidades del recubrimiento de oro, se lleva a efecto el ataque de la capa intermedia de níquel y del propio cobre del conductor

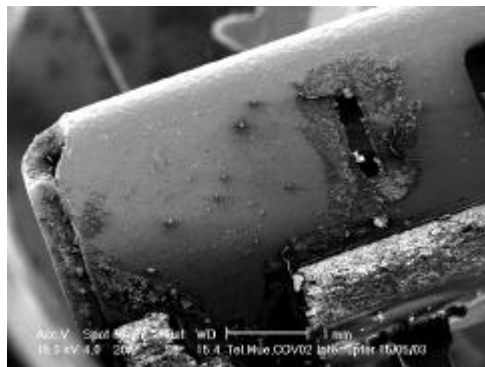
Figura 16. Imagen a bajos aumentos (20x) de la carcasa del interruptor. Se trata de acero de bajo carbono niquelado

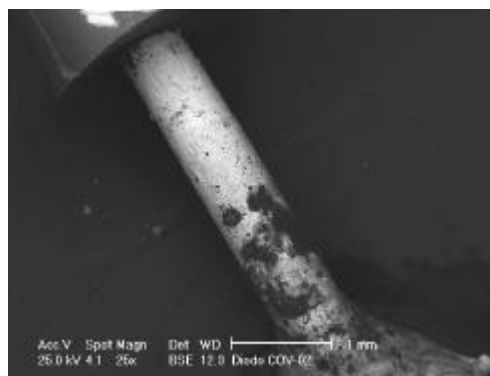
Figura 17. Conector de diodo (25x). Se trata de un alambre de cobre estañado

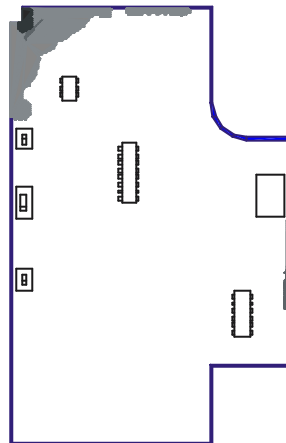
Figura 18. Mapa del deterioro de una tarjeta impresa correspondiente a un aparato instalado en Puerto Vallarta

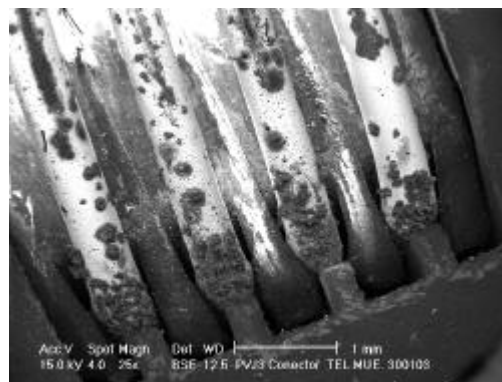
Figura 19. Pines de conexión recubiertos de oro. El deterioro es muy intenso, sobre todo en la zona de ensamblaje

Para el análisis a detalle, se tomaron muestras de pines de conexión, resistencias e interruptores (Figura 19 a 21). El deterioro en conectores o en pines recubiertos con oro (Figuras 19 y 20) es mayor aún que lo observado en las muestras provenientes de Coatzacoalcos. En particular, el deterioro más severo se encuentra en los recubrimientos de estaño (Figura 21). En todos los casos analizados, con excepción de un conector de oro, y a diferencia de las muestras provenientes de Tampico y Coatzacoalcos, no se encontró evidencia de la participación de azufre en el ataque, identificando fundamentalmente la participación de cloruros.

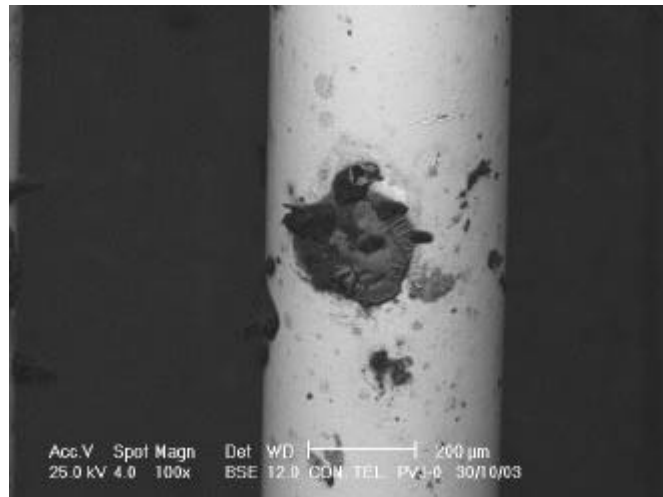
Figura 20. En un aparato telefónico existen diversos pines recubiertos de oro. La calidad del revestimiento no necesariamente es la misma, lo que se confirma a través del grado de deterioro

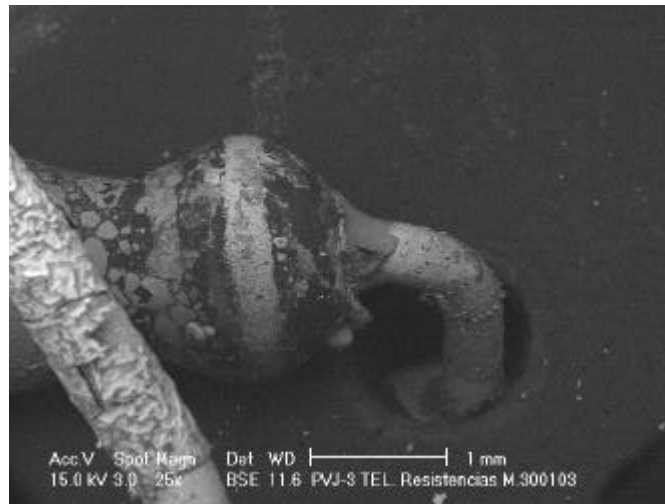
Figura 21. Conector de una resistencia. Se trata de un conductor de cobre recubierto con estaño. Los contaminantes presentes (cloruros) en combinación con una elevada humedad relativa dan como consecuencia un rápido deterioro del recubrimiento y su desprendimiento del conductor

Se puede concluir que el deterioro se correlaciona con la presencia de cloruros en combinación con la elevada humedad relativa característica de la zona. Por otra parte, la región se caracteriza por una menor agresividad atmosférica (en cuanto a equipo electrónico), en comparación con la zona del Golfo.

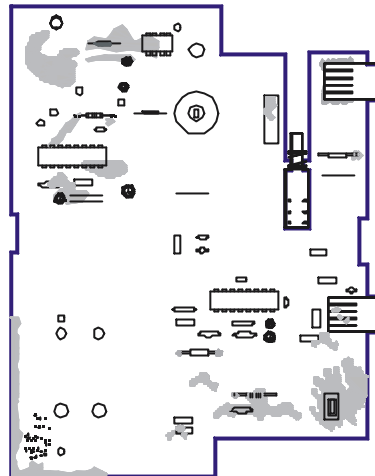
Figura 22. En las tarjetas correspondientes a aparatos que estuvieron en servicio en Cuernavaca, el deterioro fue mínimo. Sin embargo, en algunas de éstas se presentó una gran cantidad de depósitos, cuya apariencia permite considerar que su origen es antropogénico, lo que indica en este caso, que las fuentes de contaminación corresponden a dicho origen. La imagen es de un aparato retirado de

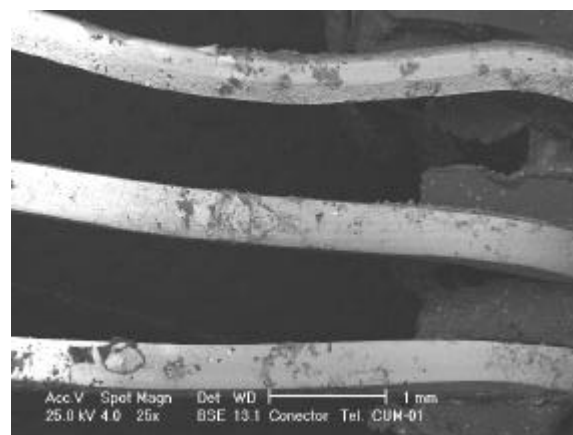
Figura 23. Conector de cobre recubierto de oro. El deterioro del recubrimiento es muy fuerte, existe un notable desprendimiento del mismo

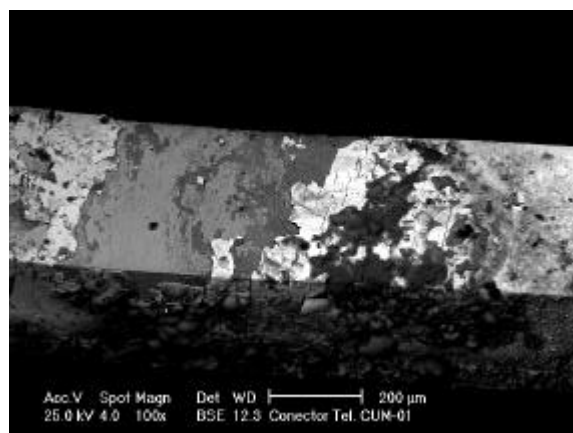
Figura 24. A la vez de desprenderse la película de oro se forman depósitos complejos en los cuales se evidencia

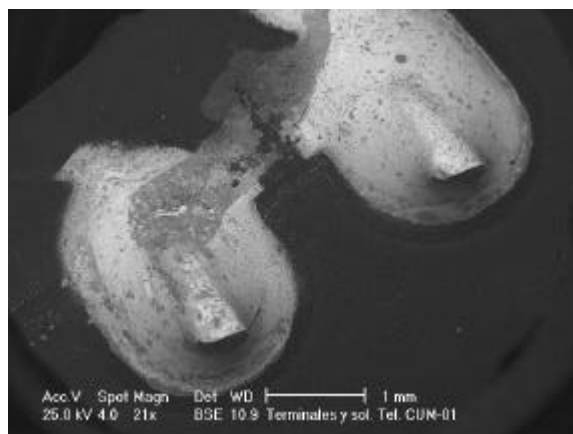
Figura 25. Región correspondiente a la unión de los conectores de las resistencias a las pistas de la tarjeta. Se trata de una soldadura SnPb, resulta evidente la presencia de residuos del fundente
