Cultura y naturaleza recuperadas. Convento de Santa Ana, Tzintzuntzan, Michoacán

*Culture and nature recovered. Convent of Santa Ana,
Tzintzuntzan, Michoacán*

El Plan Maestro de Restauración y Recuperación Monumental y Ambiental del antiguo convento de Santa Ana en Tzintzuntzan, Michoacán, articula la restauración arquitectónica y natural, valorizando tanto los olivos centenarios como la arquitectura histórica. La intervención integra saberes multidisciplinares, permitiendo la estabilización estructural de la arquitectura y el saneamiento de los olivos, con participación comunitaria, garantizando su preservación cultural y ecológica. Los 56 olivos han adquirido una nueva relevancia espiritual, vinculándose con elementos sagrados de la comunidad purépecha.

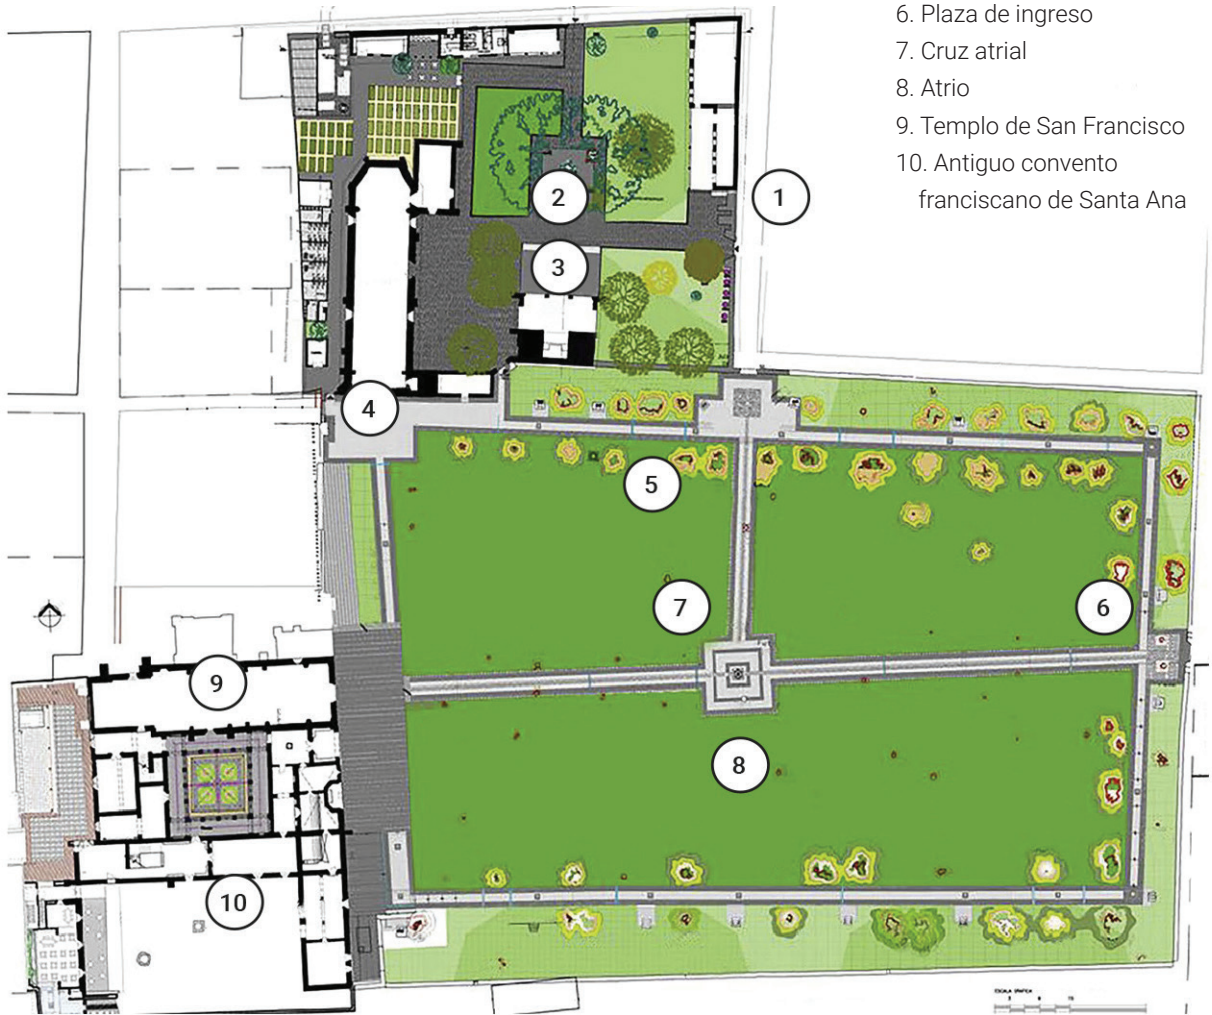
Figura 1. Plan Maestro Monumental y Ambiental del antiguo convento franciscano de Santa Ana, 2010.

1. Hospitalito
2. Pila bautismal
3. Capilla abierta
4. Iglesia de la Soledad
5. Olivos centenarios al borde de los caminos procesionales
6. Plaza de ingreso
7. Cruz atrial
8. Atrio
9. Templo de San Francisco
10. Antiguo convento franciscano de Santa Ana

El paisaje conventual franciscano de Santa Ana está definido por el amplio jardín, *el paraíso*, o atrio de los olivos, el templo de San Francisco, el antiguo convento de Santa Ana, la espléndida capilla abierta del siglo XVI, y la capilla de la tercera orden, el conjunto de la iglesia de la Soledad, su capilla abierta, el hospitalito y la pila bautismal por inmersión.

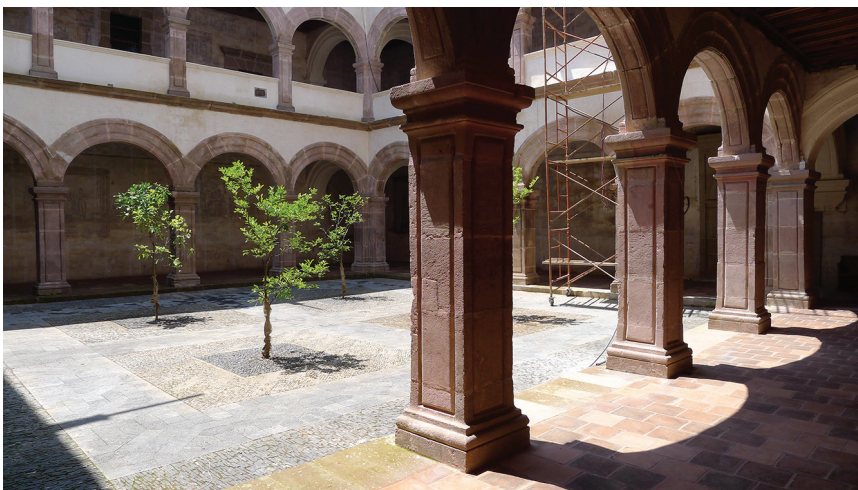
Figura 2. Restauración del claustro del antiguo convento, 2011.

La recuperación de la imagen de jardín del paraíso en el claustro consistió en definir la geometría de los cuatro cuadrantes y recuperar el plinto de la columnata, también se buscó hacer funcionar los canales de drenaje del siglo XVI, disponer de un pavimento de recinto, cuyo despiece está inspirado en la geometría de los alfarjes de madera del siglo XVI de las esquinas del claustro; plantar, en el centro de cada cuadrante, naranjos amargos (*Citrus aurantium amara*), para los cajetes de los árboles se usó piedra de rajuela volcánica asentada con arena, que son los únicos pavimentos permeables al agua de lluvia para de esta manera no se creara una capa de vapor y así evitar la humedad en el subsuelo, y se retiraron los antepechos para liberar la arcada y recuperar las proporciones divinas del claustro.

Las gárgolas del claustro habían dejado de funcionar debido a que en un tiempo reciente cambiaron las pendientes de la cubierta para que el agua de lluvia se dirigiera hacia el exterior del claustro, lo que originó humedades descendentes de consideración. En la intervención se corrigieron las pendientes y se pusieron a funcionar nuevas gárgolas que descargarán el agua de lluvia al interior del claustro; durante las lluvias torrenciales, el claustro se convierte en una fuente de agua colosal.

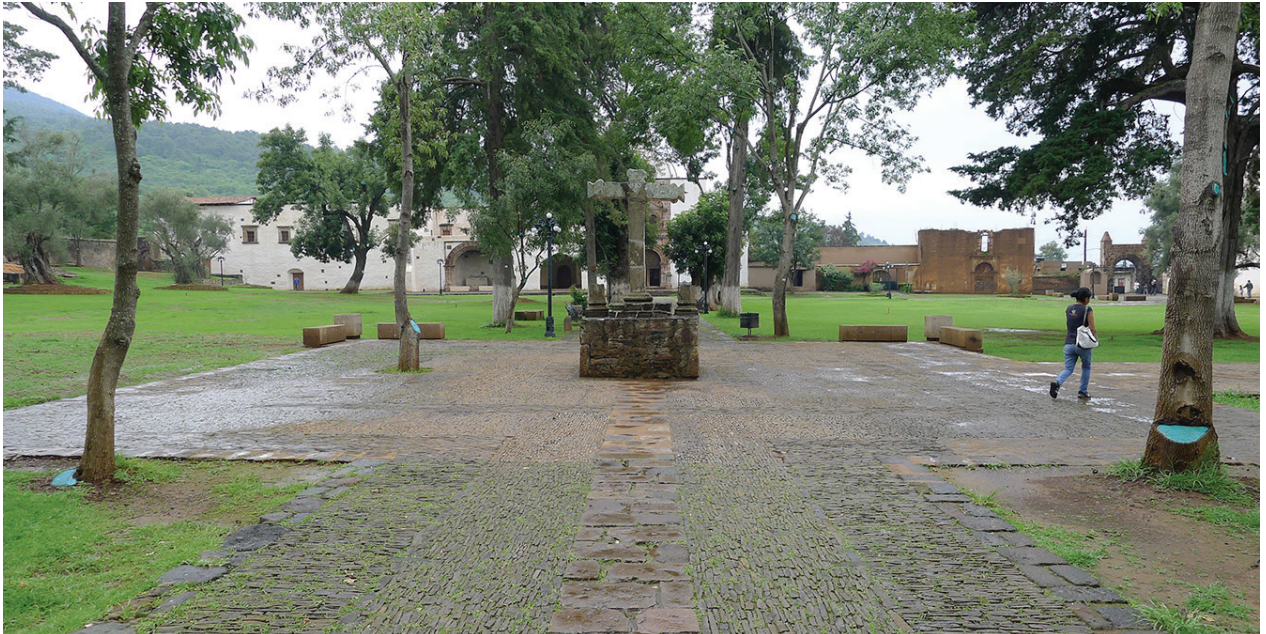
Figura 4. Restitución de la plaza de la cruz atrial del siglo xvi, 2011.

Como se ha descrito, la cruz atrial del antiguo convento se localiza en el centro, sobre el camino que conduce al templo de San Francisco. Está edificada en piedra y se encuentra conformada por un basamento cuadrangular donde se levanta una cruz labrada con símbolos relacionados con la pasión de Cristo. Para contener el espacio sagrado del atrio, recuperar su identidad con el paraíso y evitar las disonancias paisajísticas que deterioran el patrimonio de visuales, se restableció la plazoleta de la cruz atrial y se recuperó la altura de las bardas de piedra atriales, con la misma técnica indígena de la mampostería de piedra laja.

Por otro lado, se rehabilitaron todas las plazoletas de ingreso al atrio, de las iglesias de la Soledad y Santa Ana y los caminos procesionales con la técnica purépecha de la rajuela de piedra volcánica, esto con la finalidad de devolverle el carácter sagrado de un *hortus conclusus*. Se restauró la capilla abierta del conjunto de la Soledad, así como su pintura mural única sostenida por una mampostería de adobe; se recuperó y puso en valor la pila bautismal por inmersión –impar en México–.

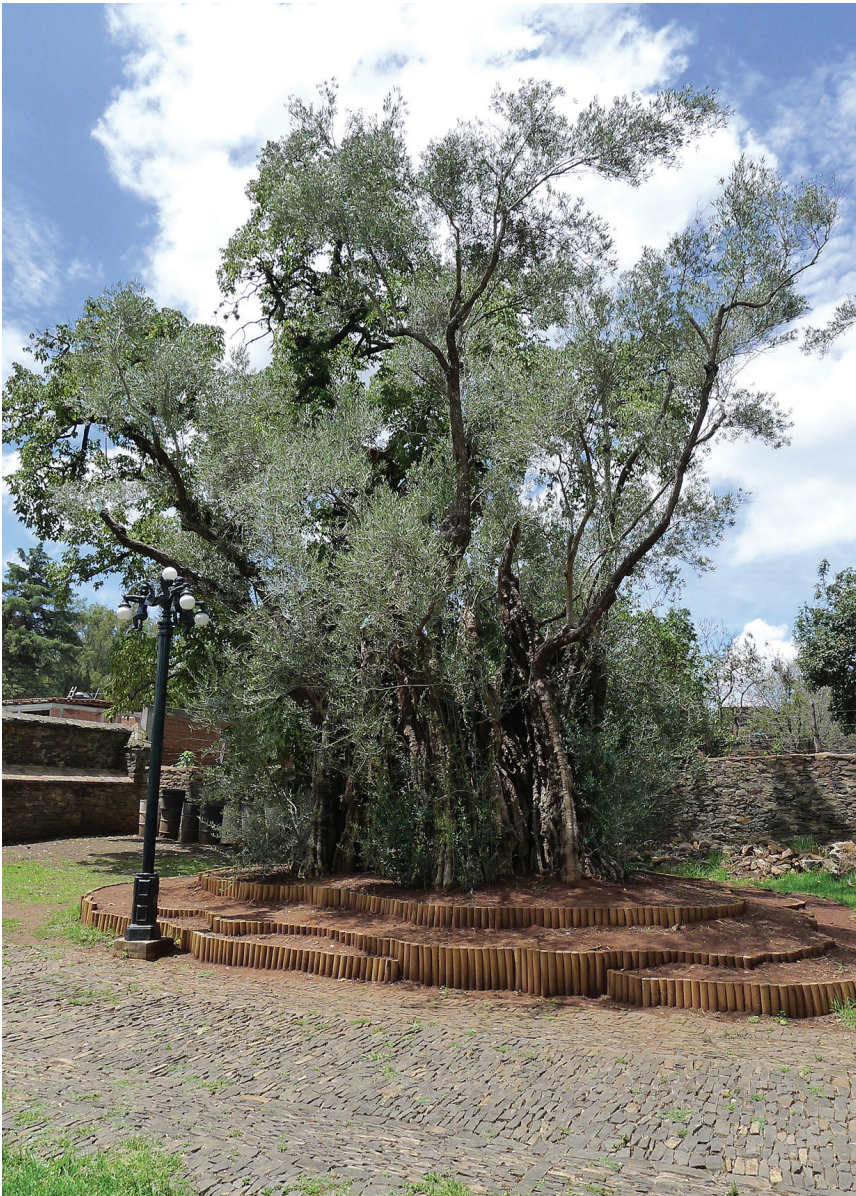
Figura 6. Olivo centenario recuperado fitosanitariamente, 2011.

Respecto a los troncos, se realizó la limpieza de las áreas con necropsias con cepillos de alambre y filamentos de raíz, se retiraron a mano las raíces de las plantas epífitas y se eliminaron otras partes del árbol en proceso de decadencia para evitar el debilitamiento vegetativo, debido a que el árbol demanda una cantidad considerable de carbohidratos, agua y minerales.

el agotamiento de sus reservas y desequilibrio fisiológico. Estas actividades de saneamiento resolvieron los problemas severos ocasionados por la invasión de plantas epífitas parásitas, de las enfermedades que habían sido provocadas por la putrefacción en los troncos y ramas, y por la polilla; también se retiraron las ramas podridas, secas y desgarradas.

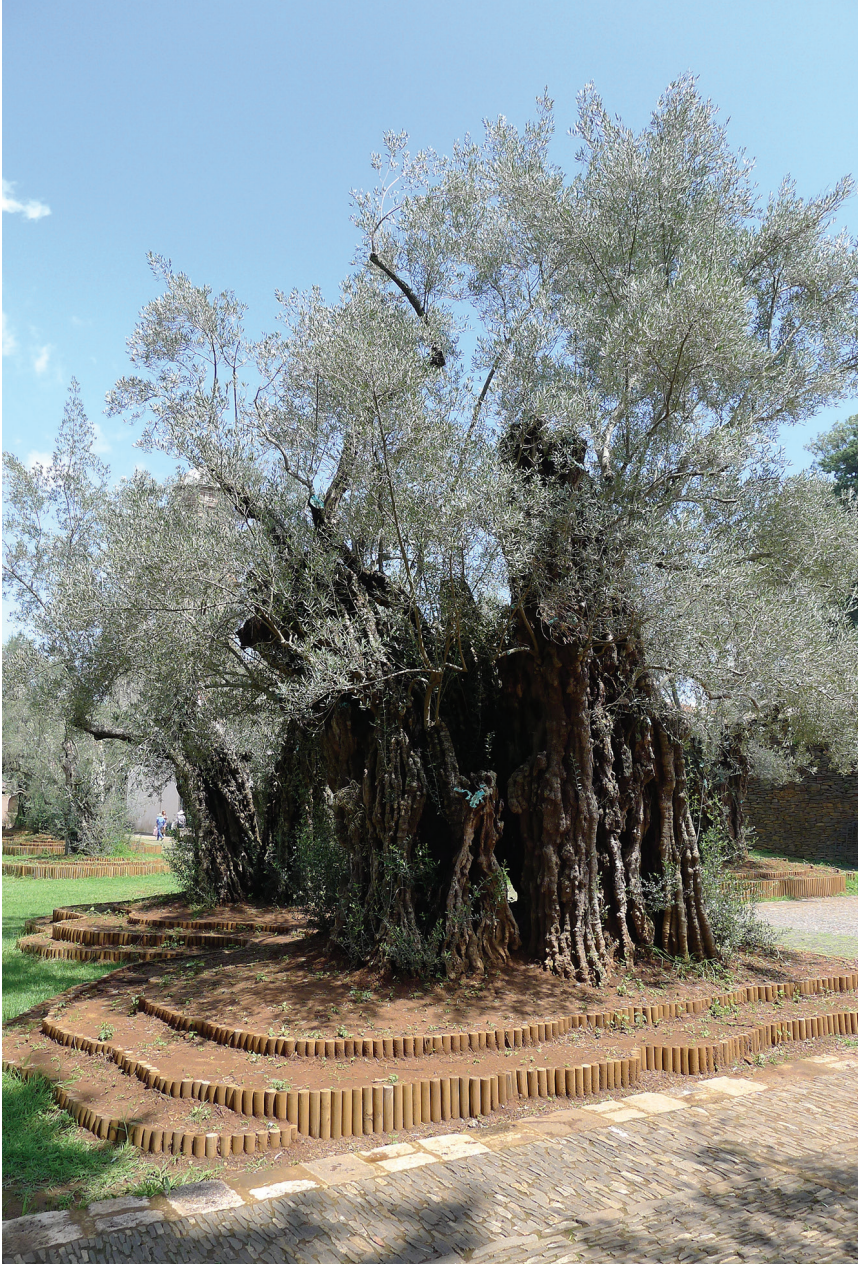
Figura 7. Restitución del suelo, protección de las raíces con estacado de madera y podas sanitarias de olivo centenario, 2011.

Los cortes, producto de las podas, se protegieron con caldo bordelés, que consiste en sulfato de cobre y cal apagada, en proporción 1:1, mezclado con agua, para sellar y no permitir la penetración del agua de lluvia y evitar la refracción de la luz solar que pudiera provocar calentamiento en los tallos y que implicaría su deshidratación. Por otra parte, se llevaron a cabo podas de formación para inducir un equilibrio en el crecimiento de la fronda y evitar desgajamiento de ramas. En algunos casos se utilizó la poda para bajar las frondas que estaban desequilibradas y que pudieran ocasionar el desprendimiento de algunas ramas.
