## SANEAMIENTO DEL TIRADERO DE LA CIUDAD DE OAXACA DE JUÁREZ

### RESUMEN

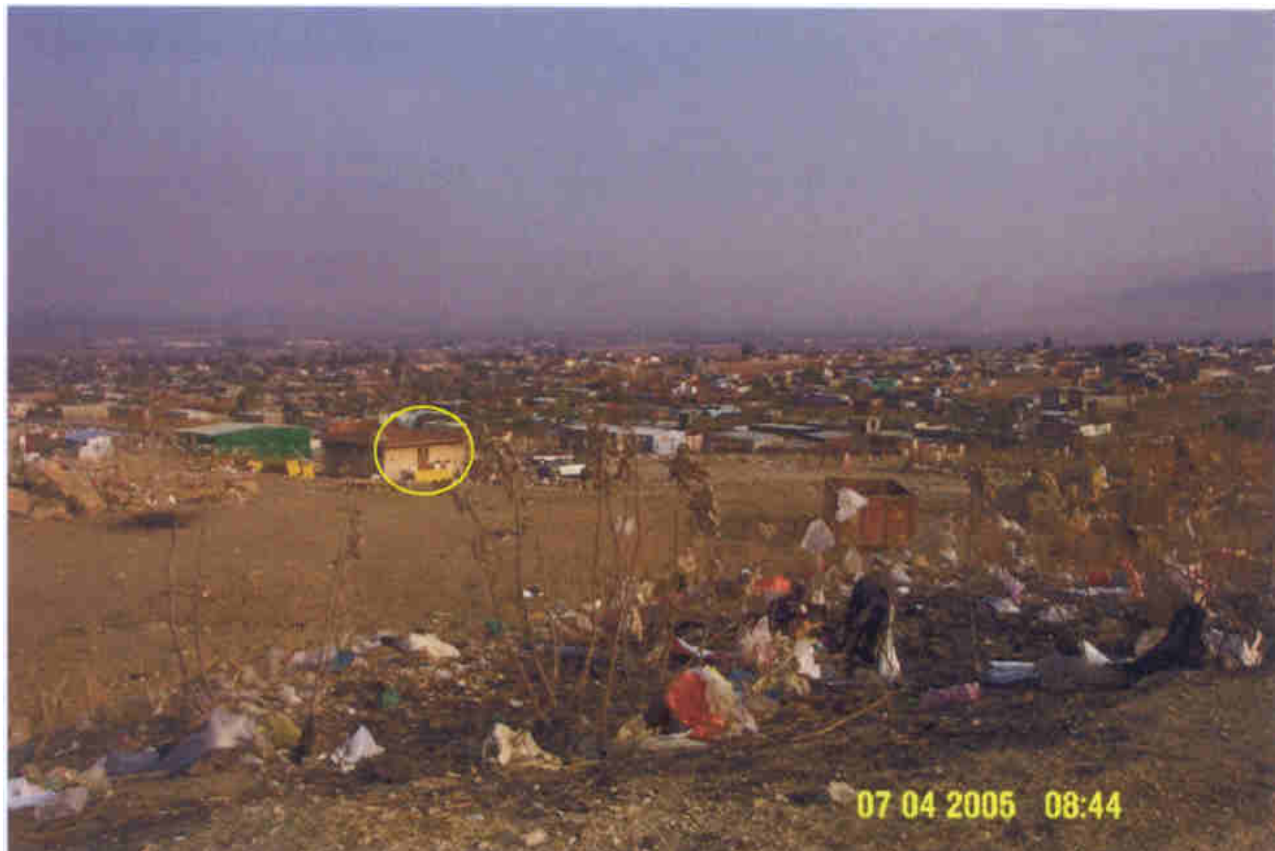
Figura 1.- Vista panorámica del lindero poniente en 2005. La casa rosa con techo de teja es la caseta de vigilancia del acceso al tiradero.

Otro problema especial lo constituyen los asentamientos humanos que colindan en los límites norte, suroeste y oeste que no existían hace 20 años y cuyas fuentes de abastecimiento de agua pudieran estar afectadas por los escurrimiento de lixiviados hacia las partes bajas, sobre todo considerando la geología del lugar. Por otro lado, las presiones de estos asentamientos hacia las autoridades municipales y estatales incluyen el cierre del tiradero con los consecuentes problemas en la Ciudad de Oaxaca. En las figuras 1 y 2 se muestran panorámicas de estas situaciones.

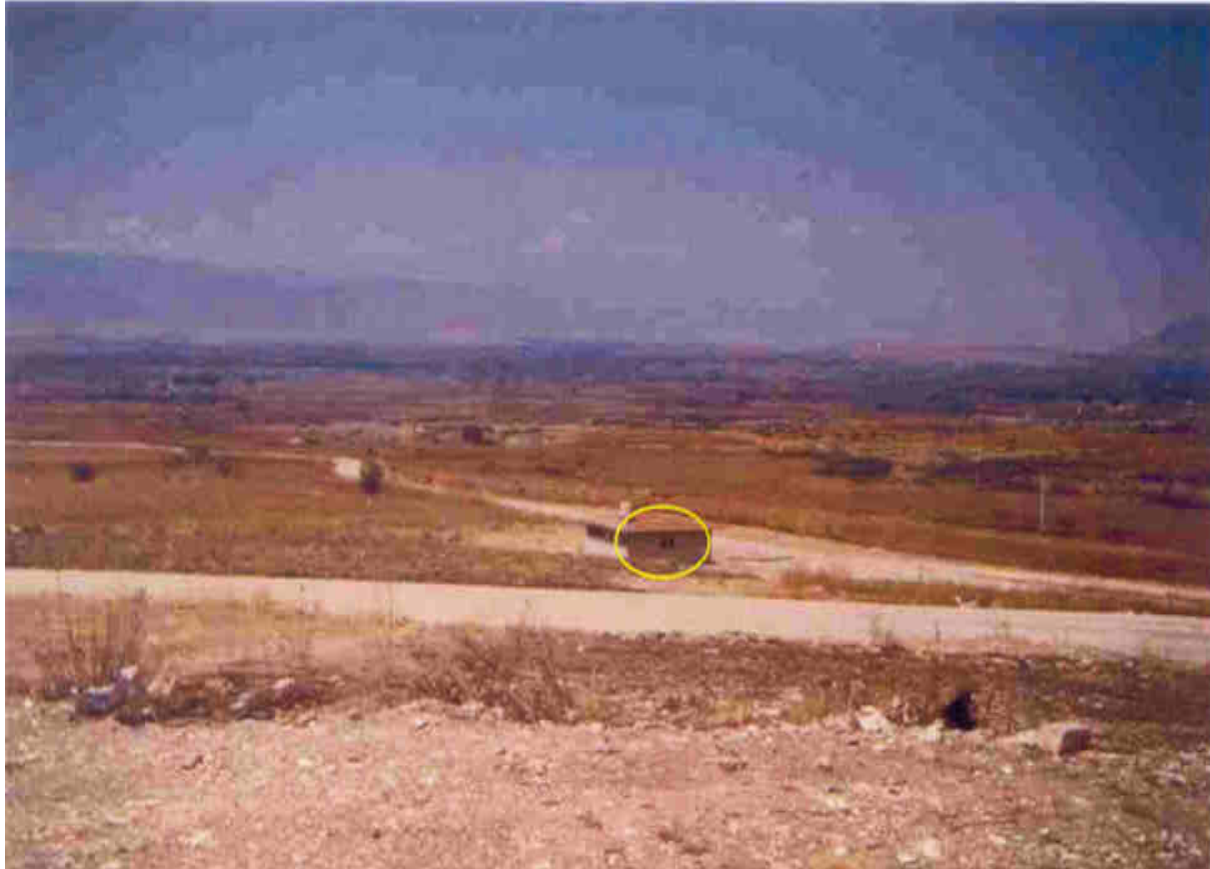
Figura 2.- Vista panorámica del lindero poniente en 1980. La casa rosa con techo de teja es la caseta de vigilancia del acceso al tiradero.

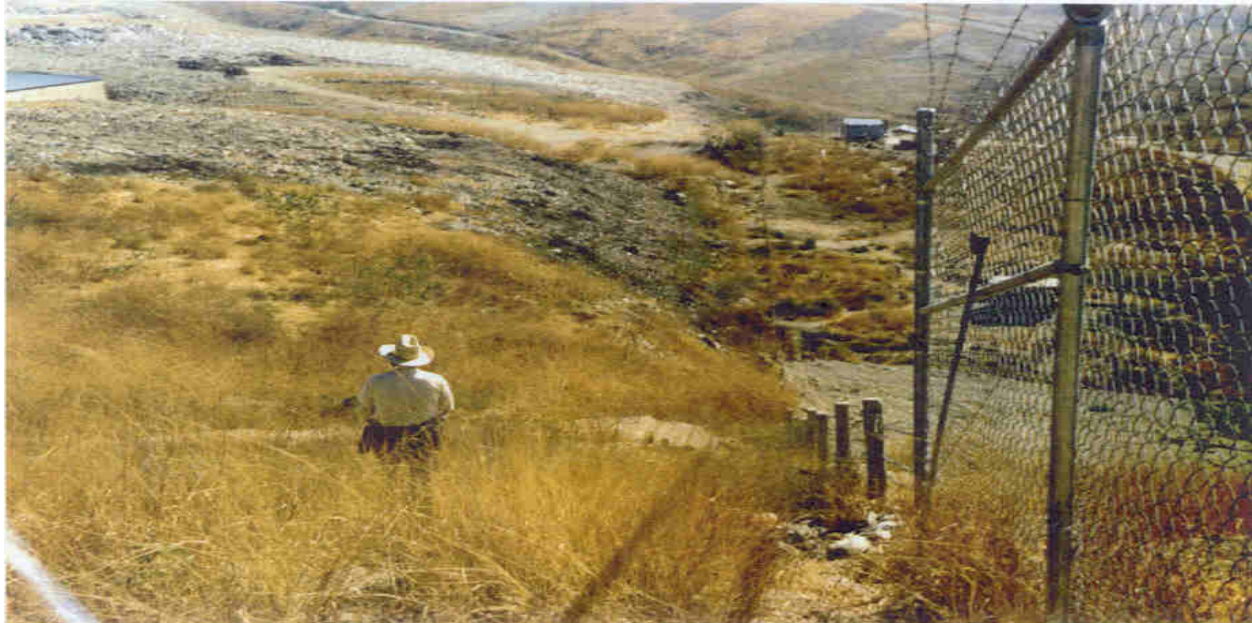
Figura 3.- Sondeo electromagnético en el límite sur del tiradero.

El software utilizado fue el Resixp para las lecturas provenientes de los SEV's y para las provenientes de los SEM's fue el Ramag. La configuración de los sondeos se estableció de acuerdo a las características geológicas y topográficas del sitio. En la figura 3 se muestra parte de los estudios.

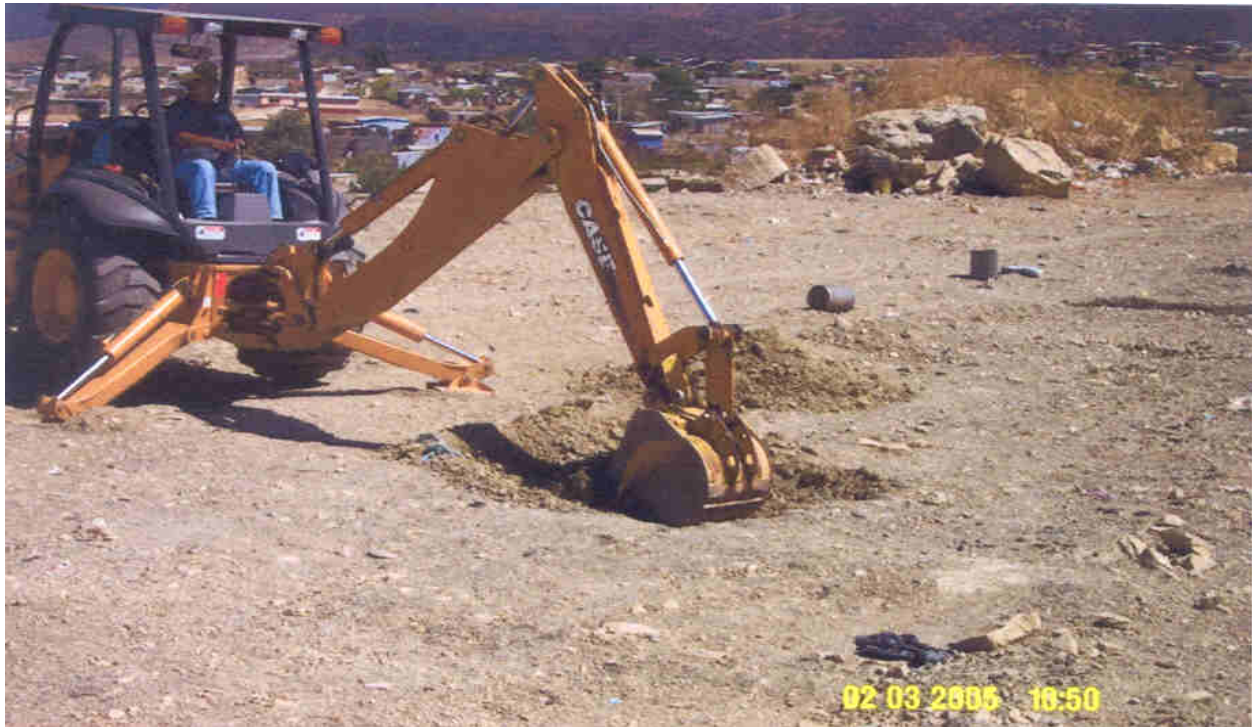
Figura 4.- Excavación de pozo a cielo abierto para tomar una muestra alterada.

Por otro lado, se hizo un muestreo de suelos en el banco de material de cubierta actualmente utilizado en el tiradero y localizado en el costado poniente del sitio. A fin de verificar las características del material y con ello evaluar el potencial de uso como cubierta, dimensionar el espesor requerido en su caso y determinar la lamina de percolación para evaluar el gasto de lixiviados, se procesó en laboratorio una muestra alterada. En la figura 4 se presenta la excavación del pozo.
