# REVISTA AIDIS

## MONITOREO DE DESCARGAS DE AGUAS RESIDUALES Y SU IMPACTO EN EL LAGO DE PÁTZCUARO, MÉXICO (2006-2011)

MONITORING WASTEWATER DISCHARGES AND IT'S  
IMPACT ON LAKE PÁTZCUARO, MEXICO (2006-2011)

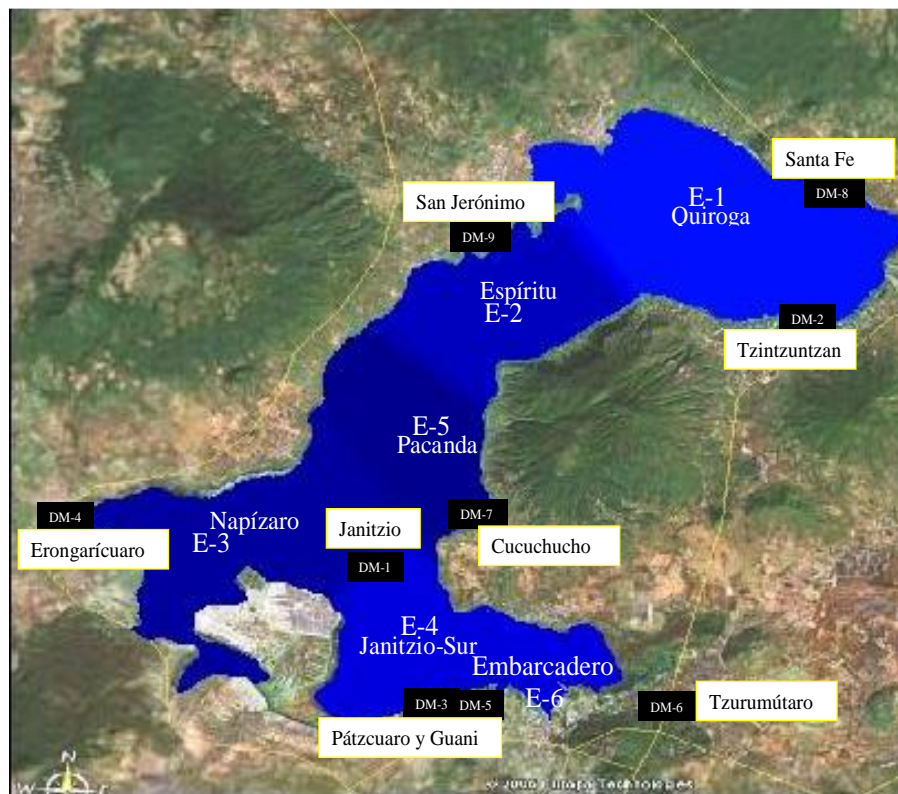
**Figura 1.** Ubicación de las descargas y las estaciones dentro del lago monitoreadas

Se establecieron un total de siete estaciones de muestreo para la caracterización de las descargas municipales y dos tributarios, que se ubican alrededor del lago y seis estaciones de muestreo dentro del lago. Dichas estaciones se presentan en la Tabla 1 y su ubicación en la Figura 1.

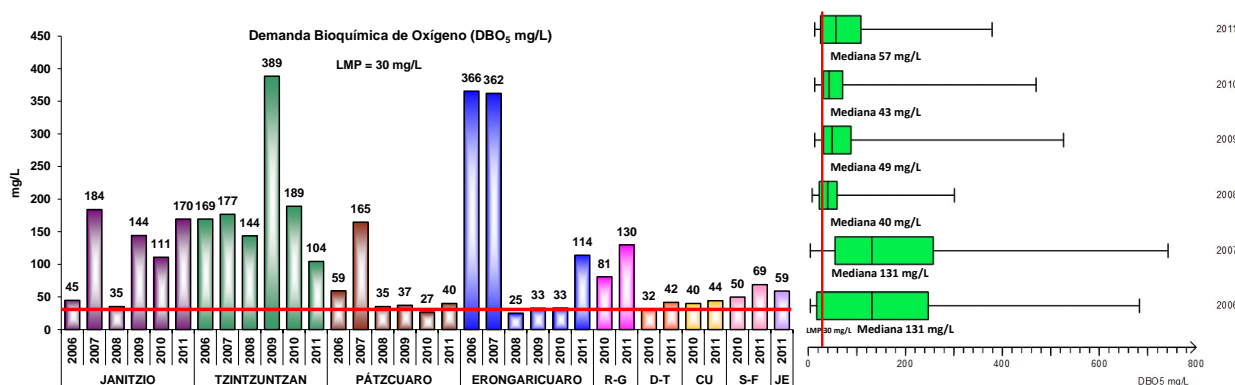
En cuanto a los parámetros de temperatura y pH, las descargas cumplen con los LMP que establece la normatividad mexicana. Para los parámetros fisicoquímicos y biológicos, se obtuvieron los siguientes resultados: Con respecto a la DBO<sub>5</sub> (Figura 2), las descargas y el tributario río Guani (R-G) no cumplen con el LMP 30 mg/L, durante los seis años. Por año, en la gráfica de cajas (Figura 2), es evidente que los peores años fueron 2006 y 2007, con una mejora durante el 2008 y nuevamente se incrementa la DBO<sub>5</sub> del 2009 al 2011. También se puede observar, que durante el periodo de 2006 al 2011, el 75% de las muestras estuvieron por arriba de la mediana: 131, 131, 40, 49, 43 y 57 mg/L, respectivamente. La línea roja representa el LMP, resaltando una vez más el incumplimiento frecuente de la normatividad.

Figura 2. Promedio anual en las descargas municipales y tributarios de DBO<sub>5</sub>

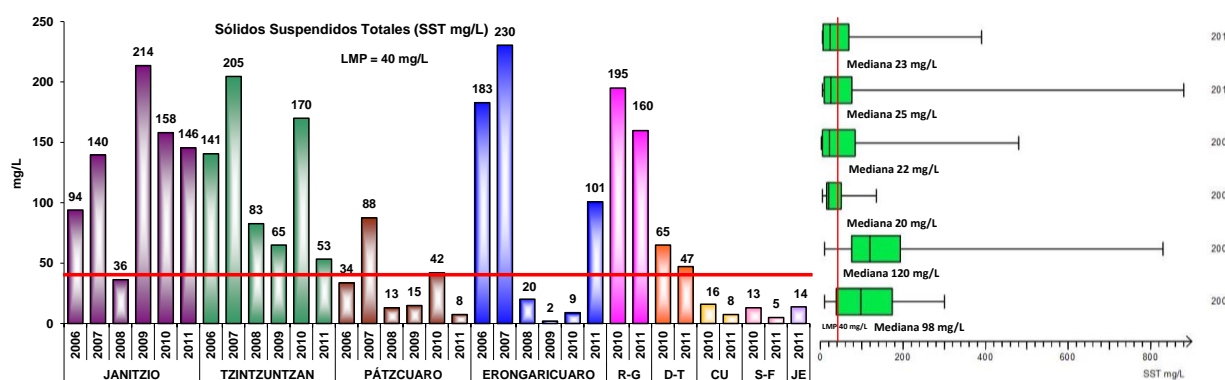
Para SST (Figura 3), las descargas de Janitzio, Tzintzuntzan, los tributarios río Guani y el dren Tzurumútaró (D-T), no cumplen con la norma, donde el LMP es de 40 mg/L. En la gráfica de cajas, se aprecia que durante los periodos del 2006 y 2007, los SST estuvieron por arriba del LMP, decreciendo en los siguientes años. También se observa, que en la mayoría de los años (2006-2011), el 75% de las muestras estuvieron por arriba de la mediana: 98, 120, 20, 22, 25 y 23 mg/L, respectivamente. Para los Ssed, se pide un LMP de 1 mg/L, prácticamente las siete descargas y los dos tributarios, lo cumplen.

Figura 3. Promedio anual en las descargas municipales y tributarios de SST

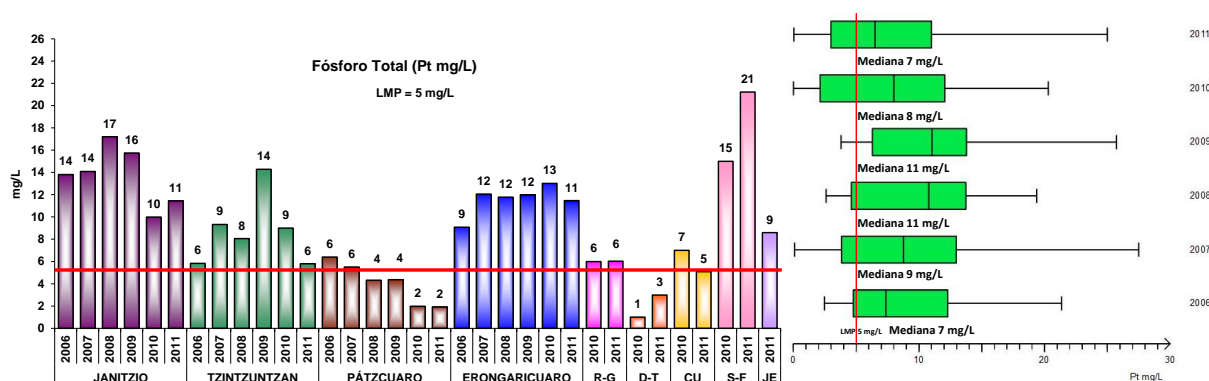
Los promedios anuales para Pt, se presentan en la figura 4. En donde se observa que la única descarga que cumplen con el LMP de 5 mg/L es Pátzcuaro y el tributario dren Tzurumútaró. En la gráfica de cajas, todos los años ha estado por arriba del LMP. También se observa, que durante el periodo de 2006 al 2011, el 75% de las muestras estuvieron por arriba de la mediana: 7, 9, 11, 11, 8 y 7 mg/L, respectivamente.

Figura 4. Promedio anual en las descargas municipales y tributarios de Pt

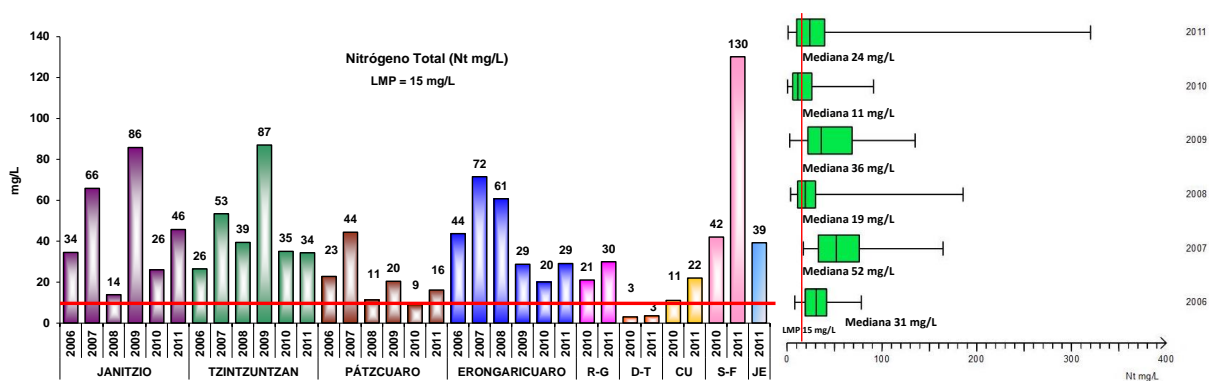
Los valores promedio de Nt se presentan en la figura 5. En donde se observa que únicamente cumple con éste parámetro el tributario del dren Tzurumútar, las demás sobrepasan el LMP de 15 mg/L. También se observa en la gráfica de cajas, que durante el periodo de 2006 al 2011, el 75% de las muestras estuvieron por arriba de la mediana: 31, 52, 19, 36, 11 y 24 mg/L, respectivamente. Al igual que el Pt, en la gráfica de cajas todos los años se ha rebasado el LMP.

Figura 5. Promedio anual en las descargas municipales y tributarios de Nt

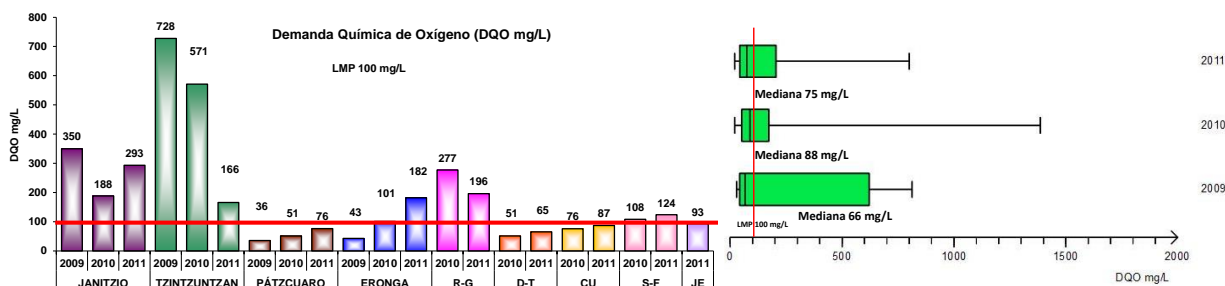
Del 2009 al 2011 se agregó el monitoreo de la DQO en cada una de las descargas y tributarios (Figura 6), obteniendo que las descargas de Janítzio, Tzintzuntzan, Erongarícuaro y el tributario río Guani incumple con el LMP de 100 mg/L, que marca la Ley Federal de Derechos (LFD). En la gráfica de cajas se observa que el 75% de las muestras se encuentran por arriba de la mediana y los valores más altos se observan durante el 2009. También se observa, que durante el periodo de 2006 al 2011, el 75% de las muestras estuvieron por arriba de la mediana: 66, 88 y 75 mg/L, respectivamente.

Figura 6. Promedio anual en las descargas municipales y tributarios de DQO

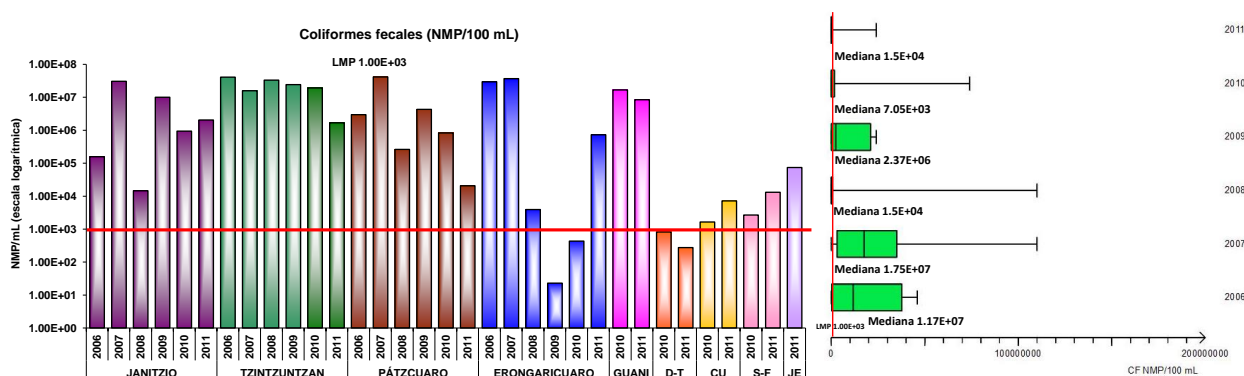
Para los resultados de CF, se puede apreciar que todas las descargas y el tributario río Guani están fuera de norma. En la gráfica de cajas, se aprecia que los peores años fueron 2006 y 2007, con una mejora durante el 2008 y se incrementan los CF durante el 2009 (Figura 7). También se aprecia, en la gráfica de cajas, que durante el periodo de 2006 al 2011, el 75% de las muestras estuvieron por arriba de la mediana: 1.17E+07, 1.75E+07, 1.50E+04, 2.37E+06, 7.05E+03 y 1.5E+04 NMP/100 mL respectivamente.

Figura 7. Promedios anuales en las descargas y tributarios de CF

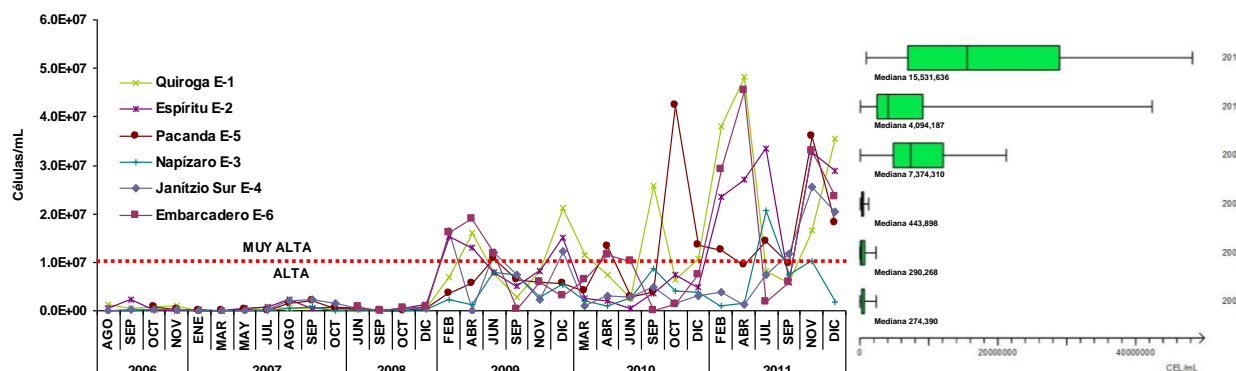
En la figura 8, se graficaron los valores de conteo celular (en cel/mL). Se puede observar que de 2006 a 2008, se tuvieron valores relativamente bajos, sin embargo se presenta un riesgo a la salud alta de acuerdo a los valores guía de la OMS 100,000 – 10, 000,000 cel/mL. A partir del 2009 las estaciones de Embarcadero, Espíritu, Quiroga y un poco Pacanda, presentaron una probabilidad de riesgo a la salud muy alta, >10, 000,000 cel/mL. Para el 2010, en el norte y centro del lago, las estaciones Quiroga, Espíritu y Pacanda, fueron las que presentaron un riesgo a la salud muy alta. Para el 2011, todas las estaciones presentaron un incremento del riesgo a la salud, a partir de septiembre, excepto en la estación Napízaro. También se puede observar, en la gráfica de cajas, que el conteo celular se dispara a partir del 2009 en adelante; y que en la mayoría de los años, el 75% de las muestras estuvieron por arriba de la mediana (4, 668,114 cel/mL) del 2006 al 2011: 274,390; 290,268; 443,898; 7,374,310; 4, 094,187 y 15,531,636 cel/mL respectivamente.

Figura 8. Concentración de células/mL de cianobacterias en las estaciones del lago de Pátzcuaro
