# 20 años, dos minutos en dos segundos

José Ávila Méndez

Virginia Barrios Fernández

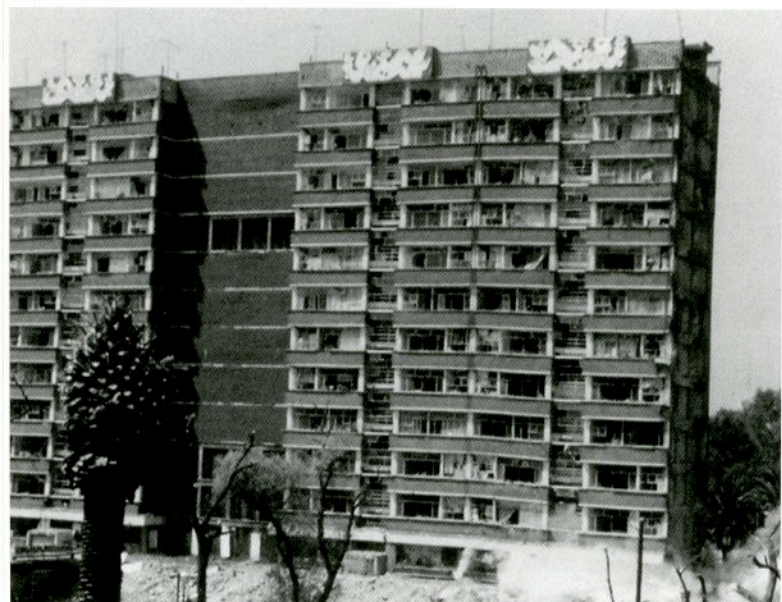
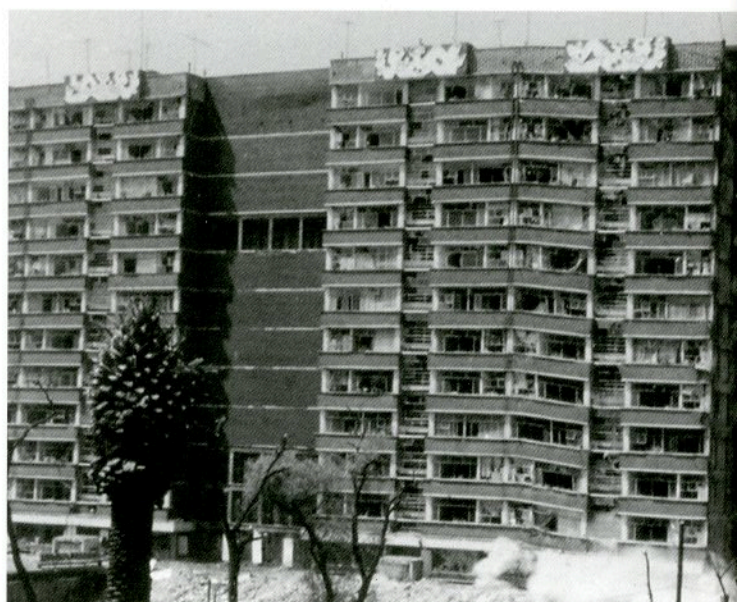
Secuencia de la demolición del edificio "A" del Centro Urbano Presidente Juárez, Col. Roma, Ciudad de México  
Fotografías: Xitlali Rosales

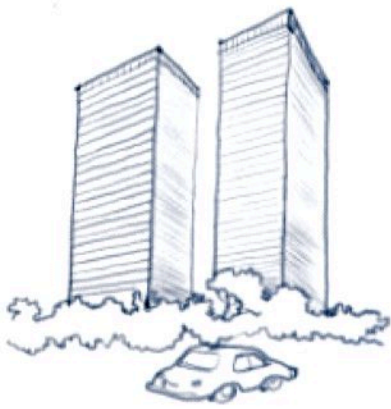
Mies van der Rohe  
Edificios Lake Share Drive  
Chicago, 1948-1957

Estructuras flexibles  
Forma regular  
Planta libre  
Marcos rígidos

México retomó estos paradigmas primero en la Ciudad Universitaria y después en Tlatelolco. El peligro de trasladar las ideas de un sitio a otro sin el análisis específico resultó catastrófico.
