Casa González: Francisco Artigas

Marx Valente Delgado Durán
Fotografías de Andrés Cedillo

Aunque son diversos los ejemplos que podrían citarse —algunos de los cuales han sido referidos en números anteriores de la revista—, en esta ocasión nos aproximaremos a la casa construida para el señor Ernesto González en 1956, en la avenida Picacho, número 231, por el prolífico arquitecto mexicano Francisco Artigas.

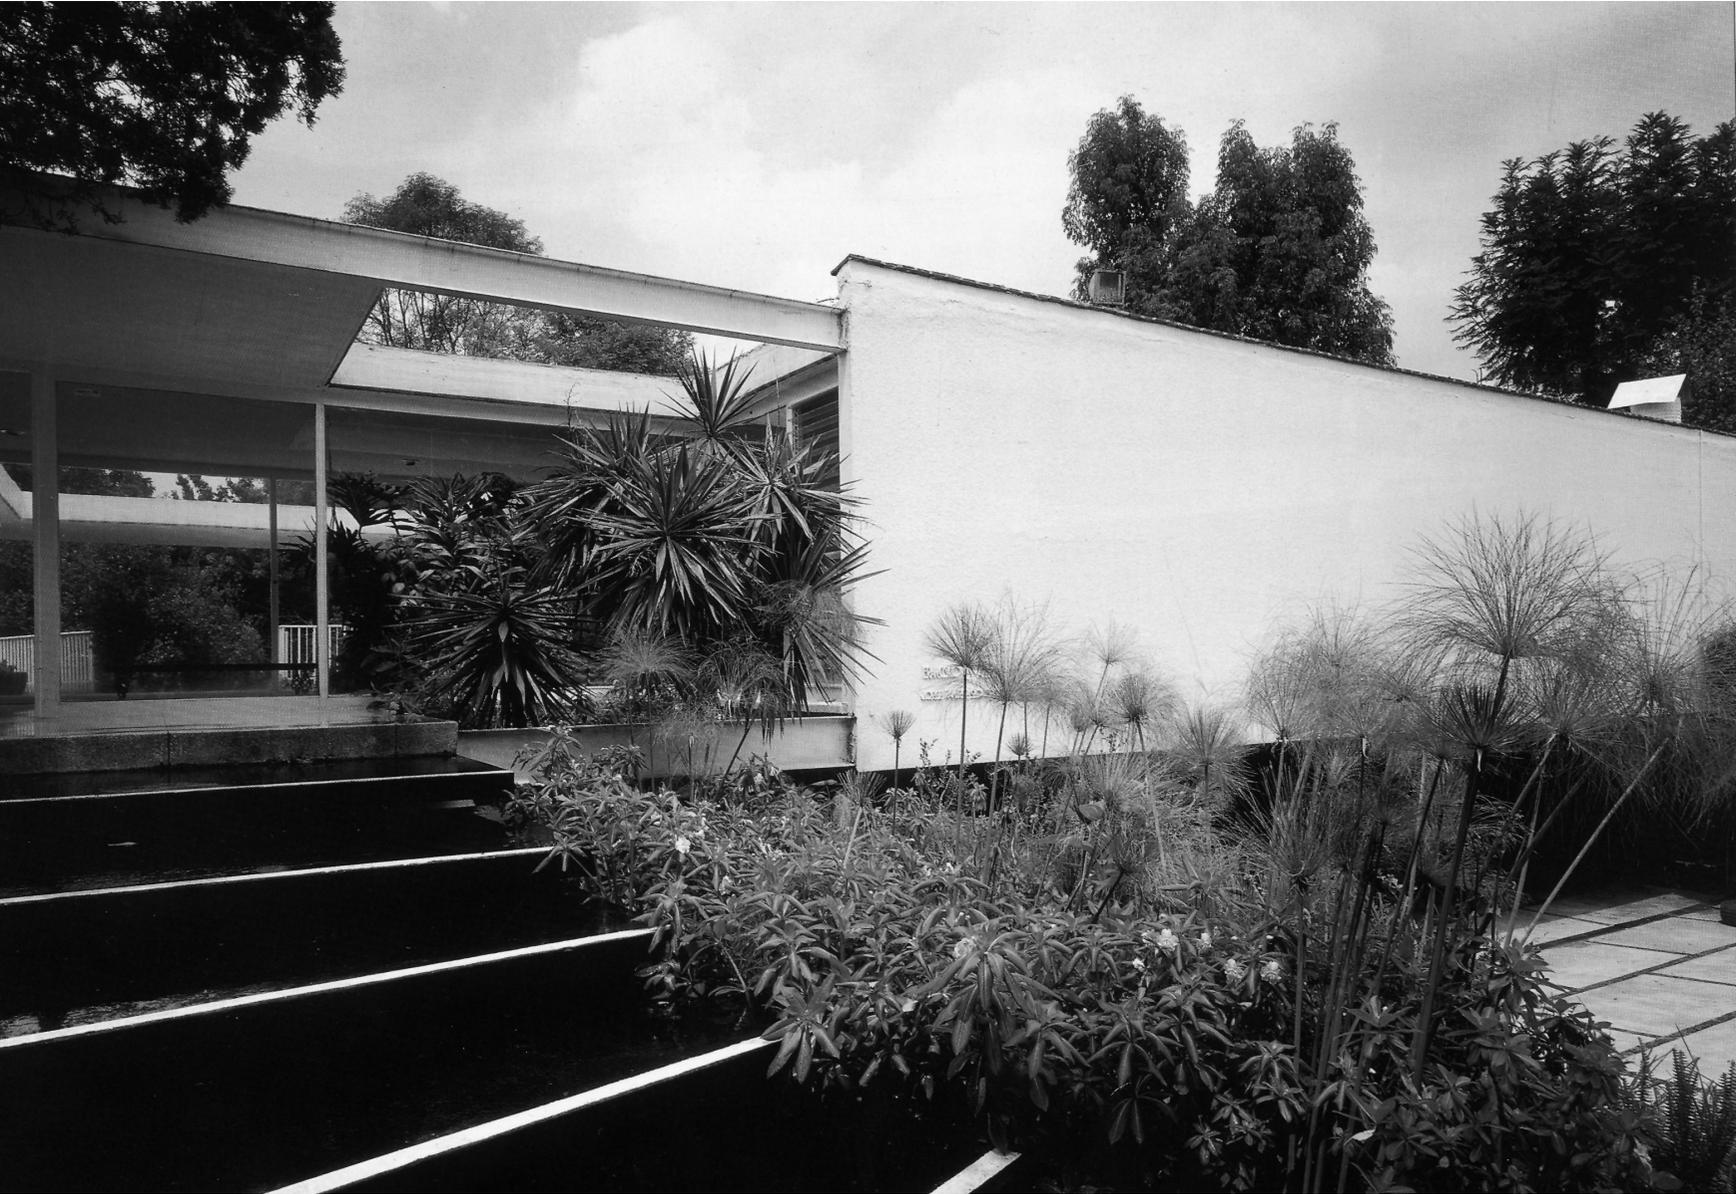
Estado en que se encontraba la casa en 2006-2007. Fotografía: Luis Gordoá ©. Fuente: *Las casas del Pedregal*

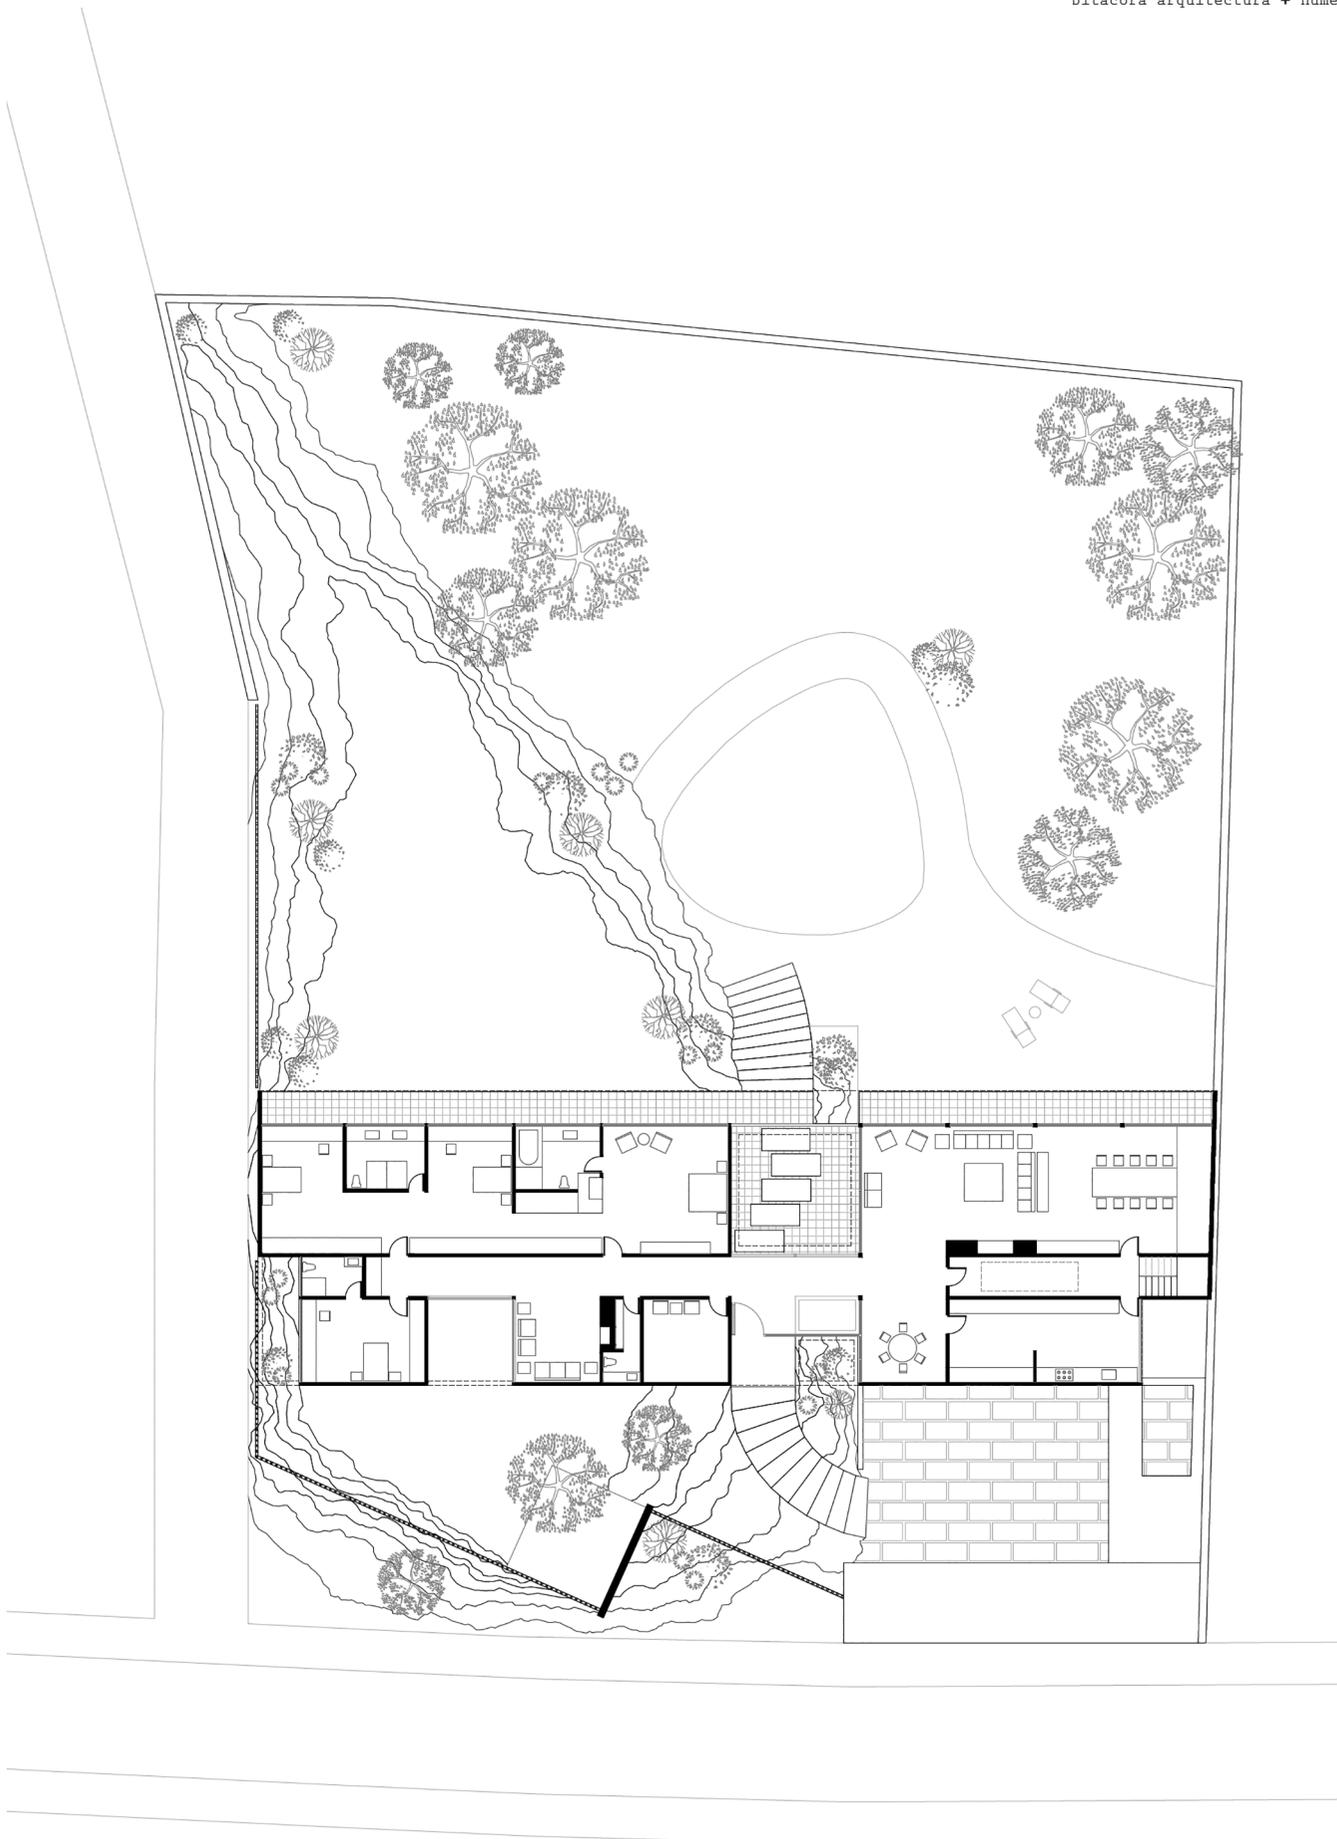
Plantas arquitectónicas del proyecto original. Interpretación a partir de las fotografías e imágenes del plano y maqueta publicadas en el libro *Las casas del Pedregal*. Dibujo: Arturo Rivera García

Una parte de la casa es contenedora de las áreas públicas: un gran espacio continuo dispuesto del lado poniente alberga la sala principal y un gran comedor; frente a éste, al oriente, se dispuso un antecomedor, la cocina y una escalera que desciende al nivel más bajo del terreno, en donde se estableció una sala de usos múltiples orientada hacia el jardín trasero, así como un estacionamiento cubierto, situado en el costado del acceso al predio junto a la zona de servicio.

El otro extremo —la parte que permanecía en un solo nivel, apoyada sobre la roca volcánica— albergaba las áreas más íntimas de la casa: el dormitorio principal con su cuarto de baño y dos dormitorios más, que compartían un cuarto de baño adicional, los cuales fueron orientados al oeste, privilegiando la vista hacia el jardín. Frente a éstos, al este y hacia el fondo

del volumen, se dispuso un dormitorio adicional con un cuarto de baño propio, que posiblemente estaba destinado a recibir visitas (suposición a partir de la diferencia en la jerarquía y disposición en comparación con los espacios semejantes). Separada de los dormitorios por un pequeño jardín que se integraba a uno mayor, se encontraba una sala de menor dimensión a la ubicada en la zona pública, destinada al esparcimiento y convivencia familiar. Adyacente a ésta, existió una habitación que podría haber funcionado como un pequeño estudio.

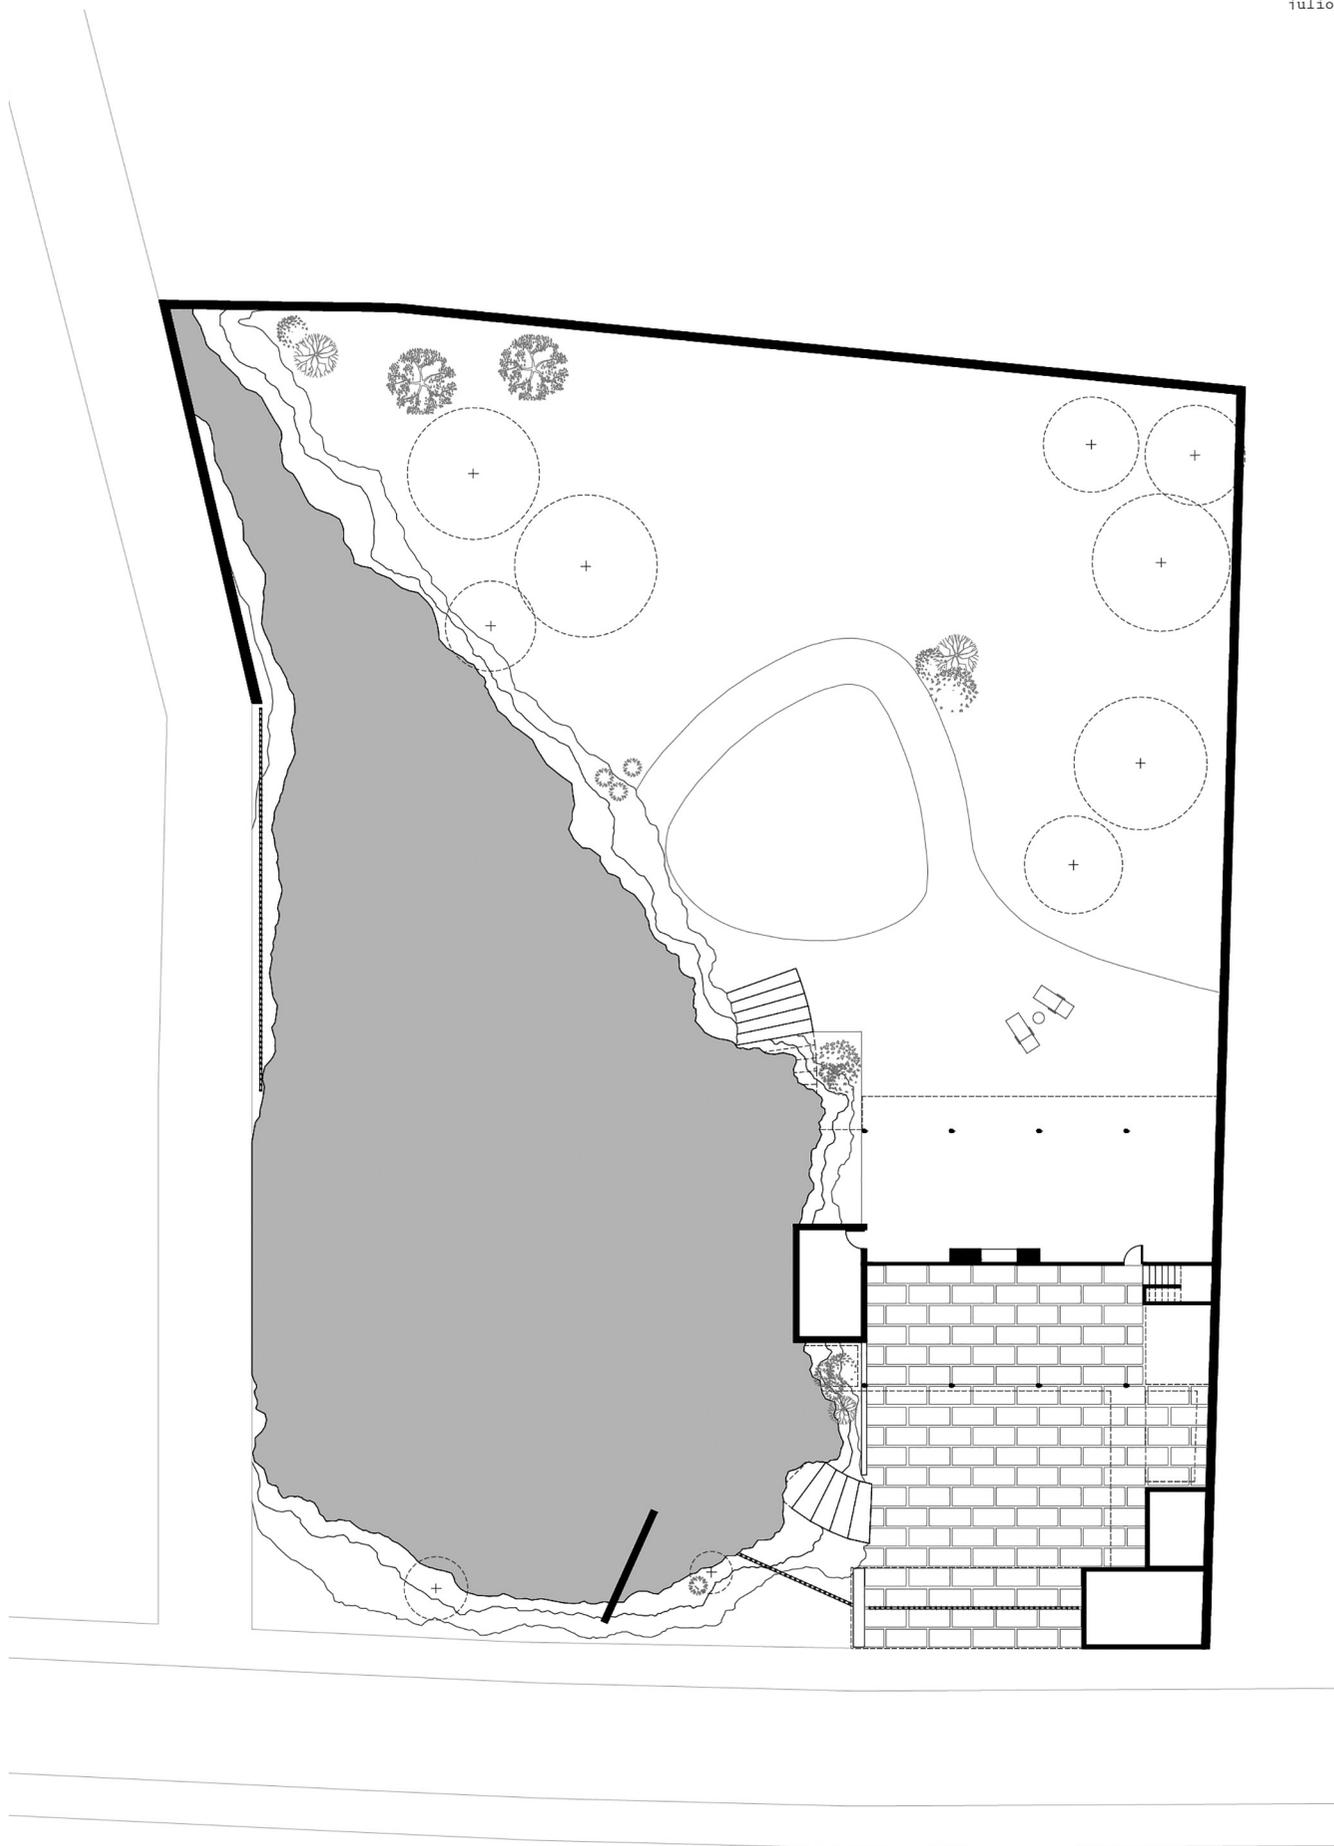
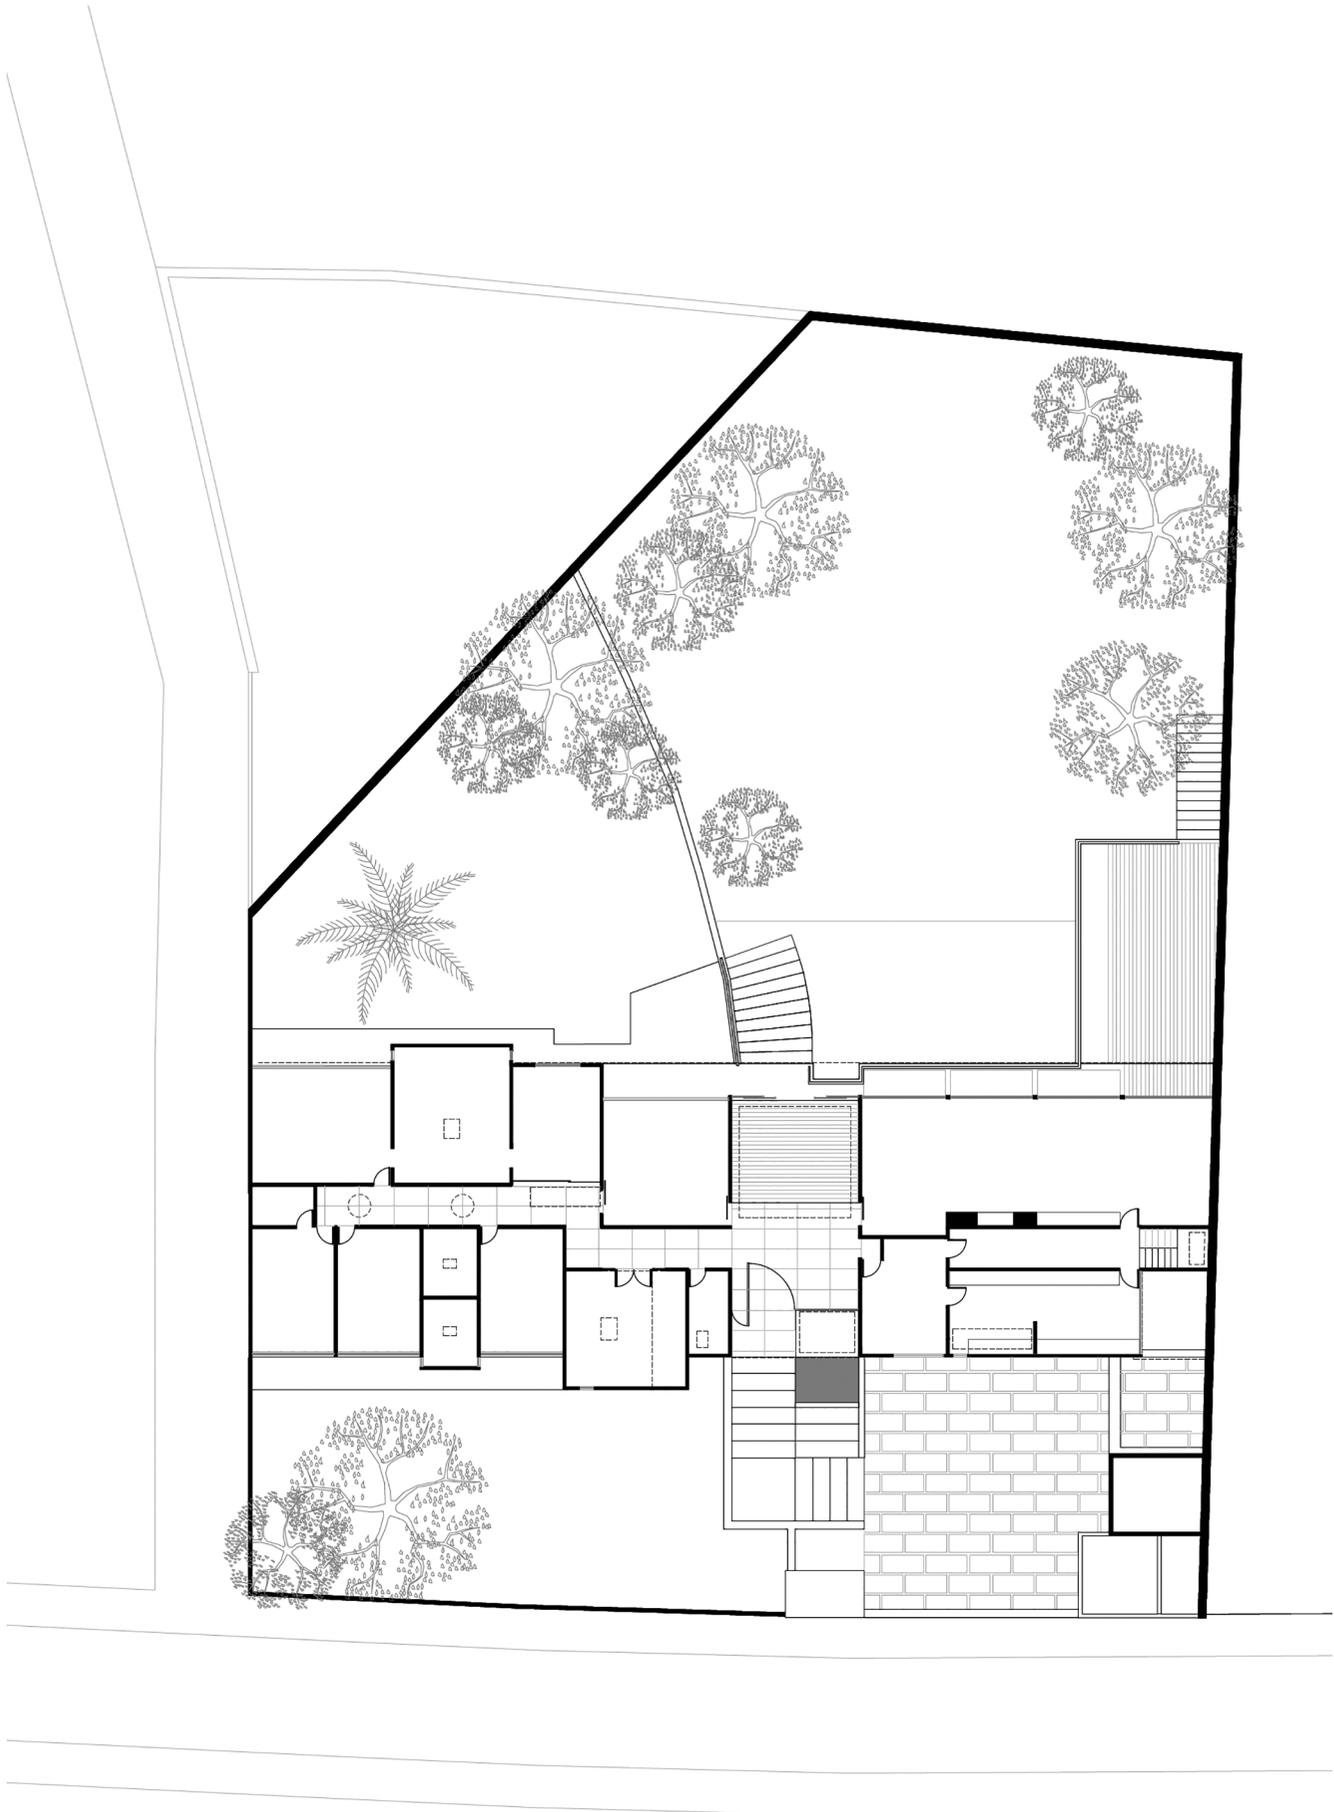
Plantas arquitectónicas del estado actual. Interpretación a partir de la visita al inmueble. Dibujo: Arturo Rivera García

Entre las modificaciones que resultan más evidentes destaca el incremento en la altura de la habitación que anteriormente pudo ocuparse como estudio, para acomodar ahí un estudio y una biblioteca. Esta intervención es notoria porque el incremento en la altura es visible en la fachada principal, lo que modificó el perfil horizontal que antes mantenía. La disposición de los dormitorios cambió: en el lado oeste se conservó únicamente el dormitorio principal, al cual se añadió un amplio cuarto de baño y un vestidor y, adyacente al vestíbulo principal de la casa, un gran cuarto de televisión y entretenimiento familiar. Del lado de la fachada principal se acomodaron en total tres dormitorios, por lo que se eliminó la antigua sala familiar y el jardín que disgregaba los espacios más íntimos del resto. Además, se abrieron ventanas para las nuevas habitaciones, así como para el antecomedor y la cocina, lo que transformó el aspecto de ambas fachadas.

Otra de las modificaciones importantes fue la adición, en el nivel más bajo, de un volumen perpendicular al original, el cual resguarda una piscina en su interior y crea una terraza en su cubierta. También se cubrió mediante vidrio el patio que se ostentaba como vestíbulo hacia el jardín posterior, conformando ahora una especie de orquidario, el cual puede entenderse como una extensión del jardín incorporado al interior del volumen.
