**El proceso de formación de corrientes y
criterios propios en la conservación de la
pintura mural en México¹**

HAYDEÉ OREA MAGAÑA
CENTRO CULTURAL DE LOS ALTOS,
EX CONVENTO DE SANTO DOMINGO,
CHIAPAS

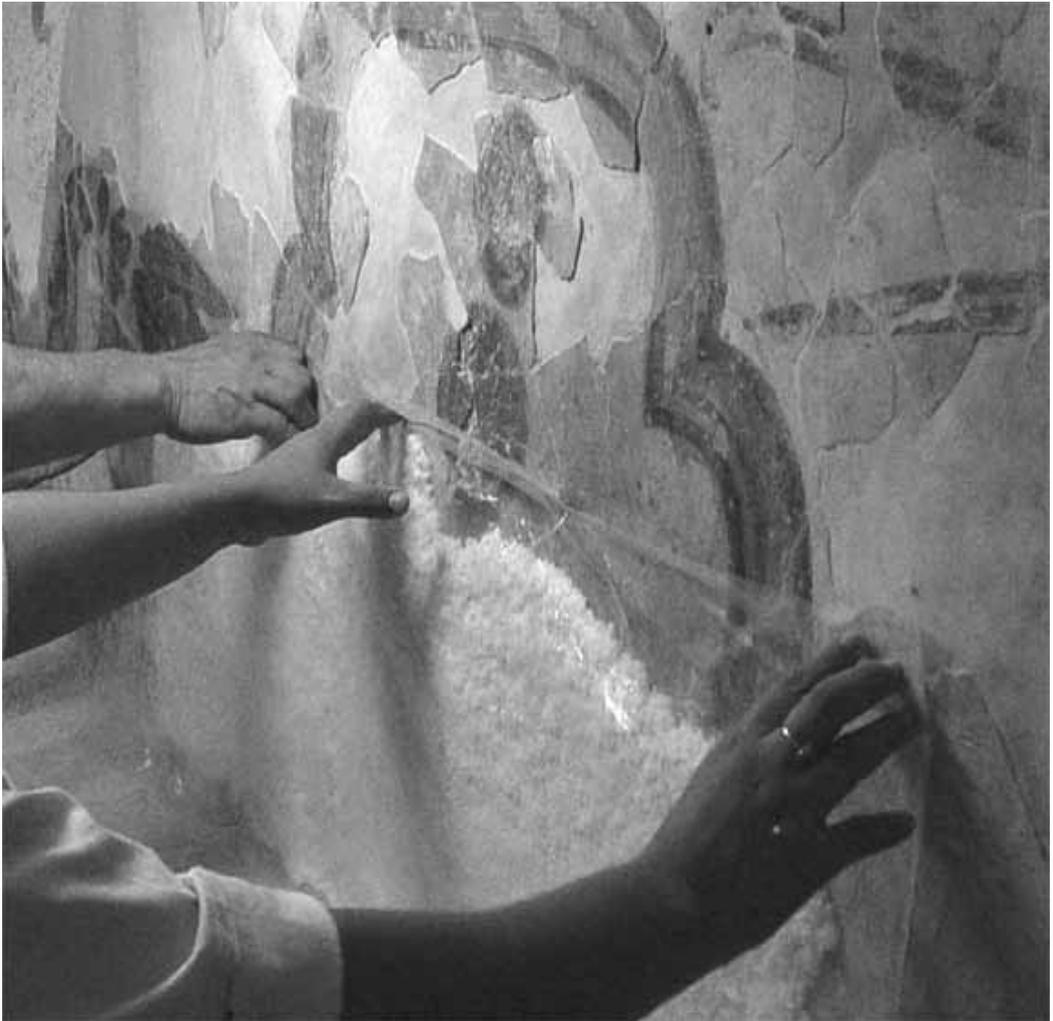
Página anterior: Uso de nanopartículas de hidróxido de calcio en los murales de Calakmul, Campeche. Foto: Haydeé Orea.

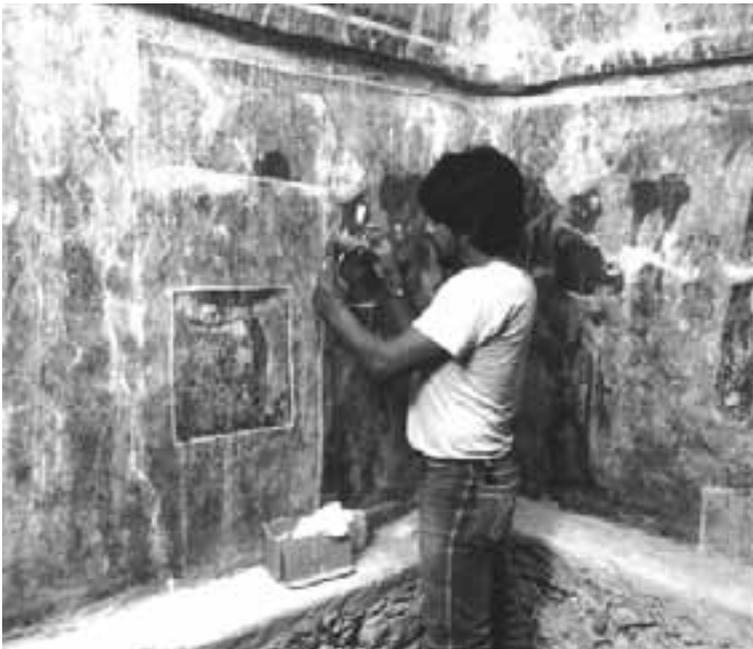
Limpieza de la pintura mural de Bonampak, en la Cámara 1. Foto: Ricardo Castro.

En 1984 la entonces Dirección de Restauración del INAH, dirigida por el restaurador Agustín Espinosa, decidió efectuar la limpieza de los murales. Después de analizar el total de las propuestas efectuadas hasta ese momen-to desde 1961, se tomó la decisión de emplear métodos mecánicos (funda-mentalmente el moto-tool con fresas de diamante), con el fin de devastar las capas más gruesas de carbonatos, junto con espátulas de ultrasonido que en ocasiones ablandaban las capas menos cristalizadas de sales, con lo que era posible eliminarlas posteriormente con bisturí, ya que se conside-raban métodos que permitirían un control preciso de la intervención.

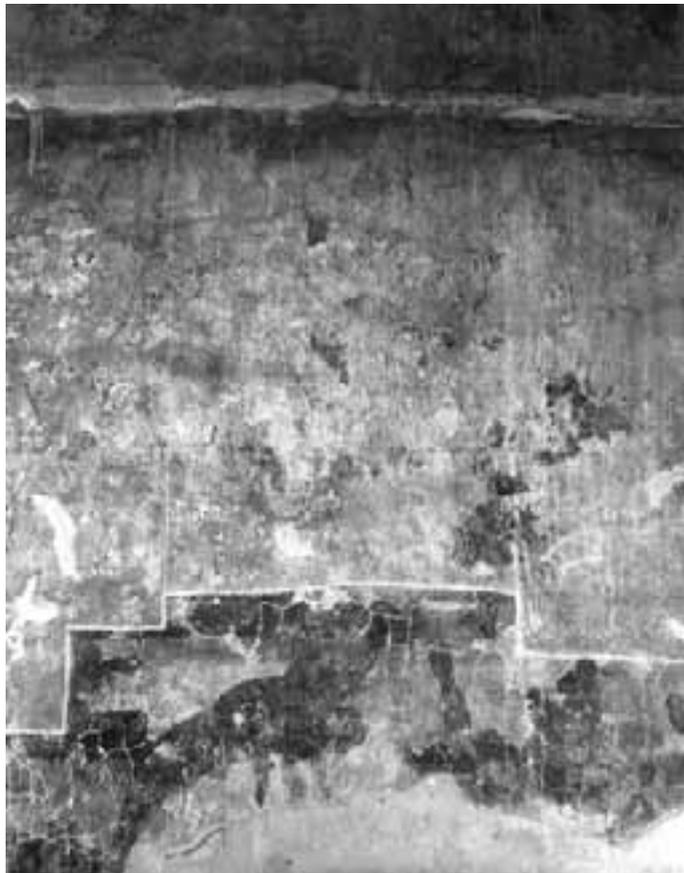
Detalle de pintura mural en Bonampak antes y después de la limpieza, en la Cámara 2, 1985. Foto: Ricardo Mendoza. Fototeca de la CNCPC-INAH.

Algunos intentos previos de eliminación de las gruesas capas de carbonatos fueron realizadas en los sesenta y setenta sin éxito: se probaron chorros de arena y ácidos inorgánicos que resultaron demasiado agresivos para la superficie de las pinturas. También se probaron otros métodos italia-nos como las papetas con solución de AB57,¹¹ y medios mecánicos como el bisturí, con resultados prácticamente nulos debido a la dureza y grosor de las capas de carbonatos que cubrían a la capa pictórica.

El uso de ácidos inorgánicos se descartó del todo por considerarse que su empleo, no garantizaba un control preciso en lo que se refiere a su penetración más allá de las capas de sales cristalizadas, capas que va-riaban de grosor entre un milímetro y un centímetro de un punto a otro, pudiendo afectar entonces el ácido a la capa pictórica.

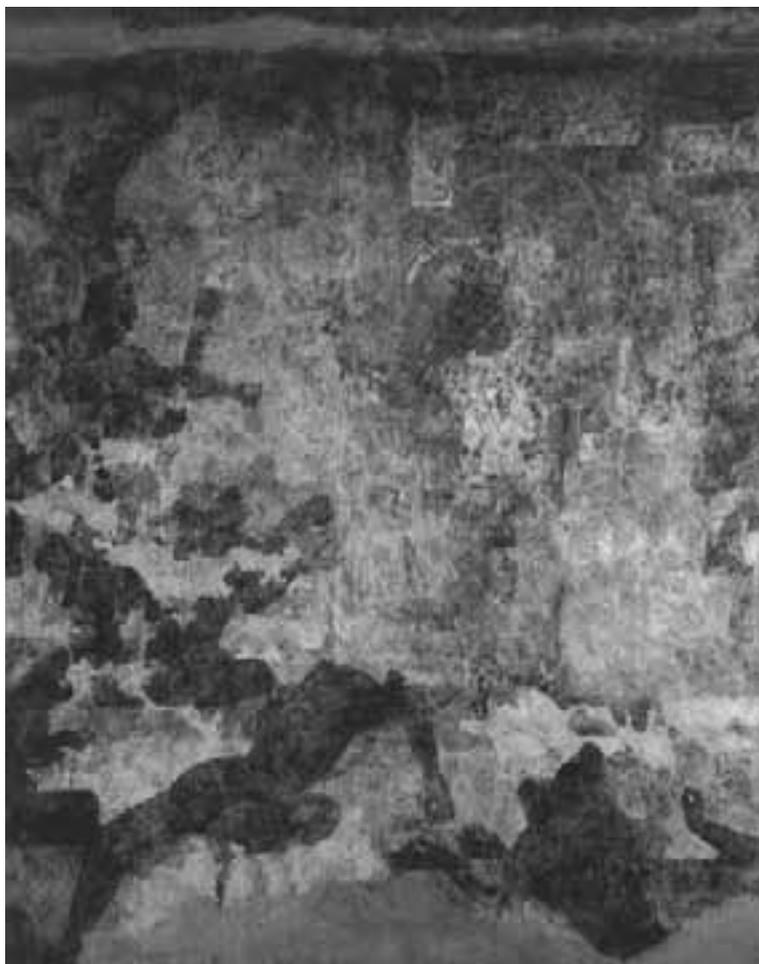
Detalle de pintura mural en Bonampak antes y después de la limpieza, en la Cámara 2, 1985. Foto: Ricardo Mendoza. Fototeca de la CNCPC-INAH.
