# La restauración de la pintura mural: retos en la conservación del patrimonio artístico de México

Gabriela Gil Verenzuela  
(CENCRPAM, INBA)

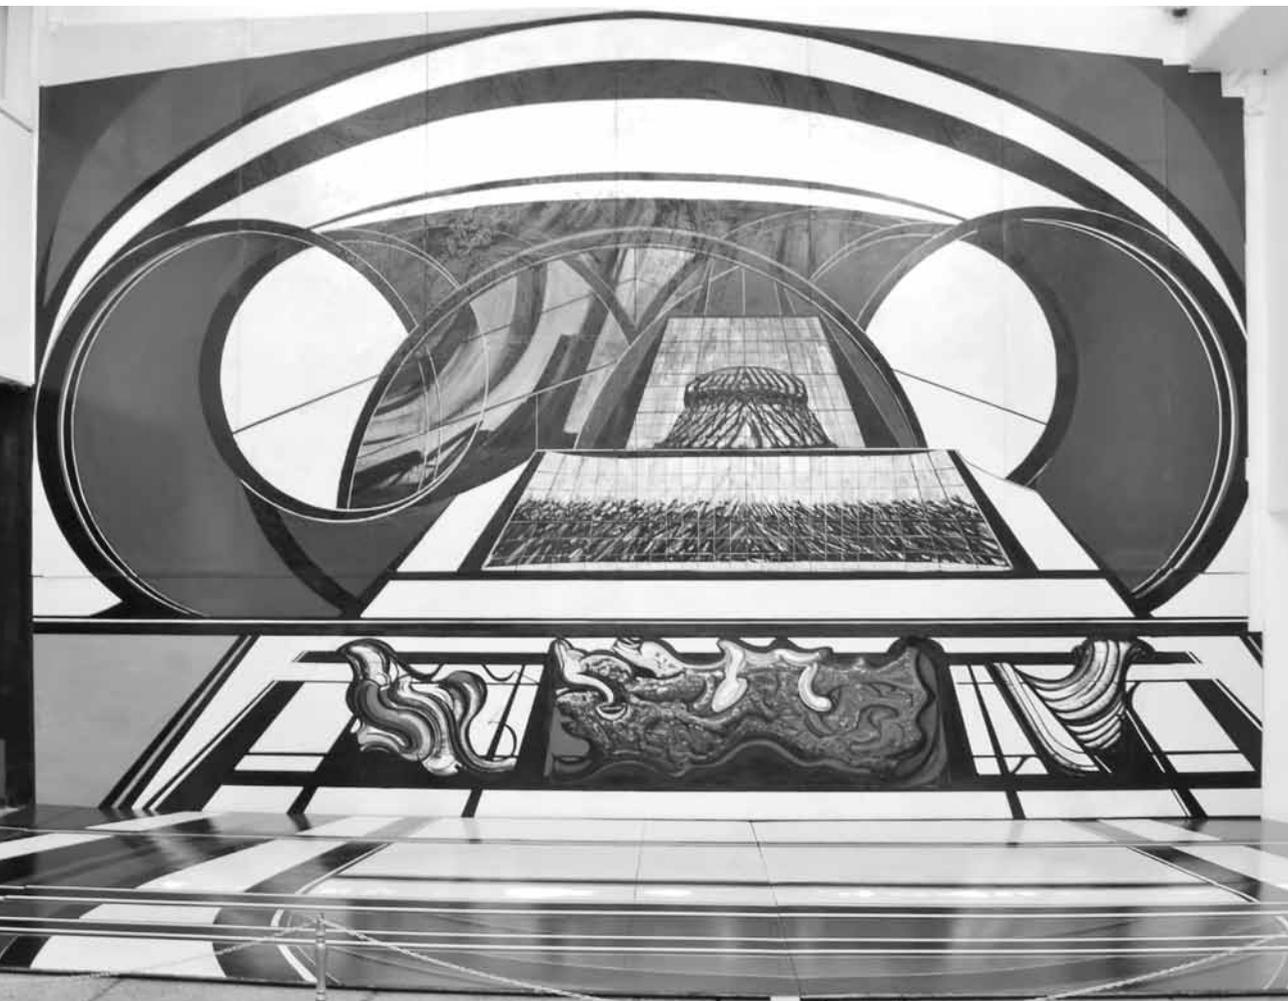
AUTOR: David Alfaro Siqueiros

TÍTULO: "Mural para una escuela del Estado de México"

Técnica: laca automotiva y esmalte acrílico sobre celotex

Fecha: 1971-1973

Medidas: 5.22 x 7.99m

Localización: Muro Oriente, Salón de Murales SAPS

Esta foto refiere tanto al mural como al piso.

6. Proceso de montaje. El montaje de la obra titulada *Mural para una Escuela del Estado de México* se realizó in situ, sobre un bastidor de madera adosado al muro, colocado previamente. Una vez montado se resana el total de la tornillería, reintegrando todos los puntos de anclaje. El piso, complemento de esta obra, se colocó en la posición que originalmente debió tener, nivelando su plano.

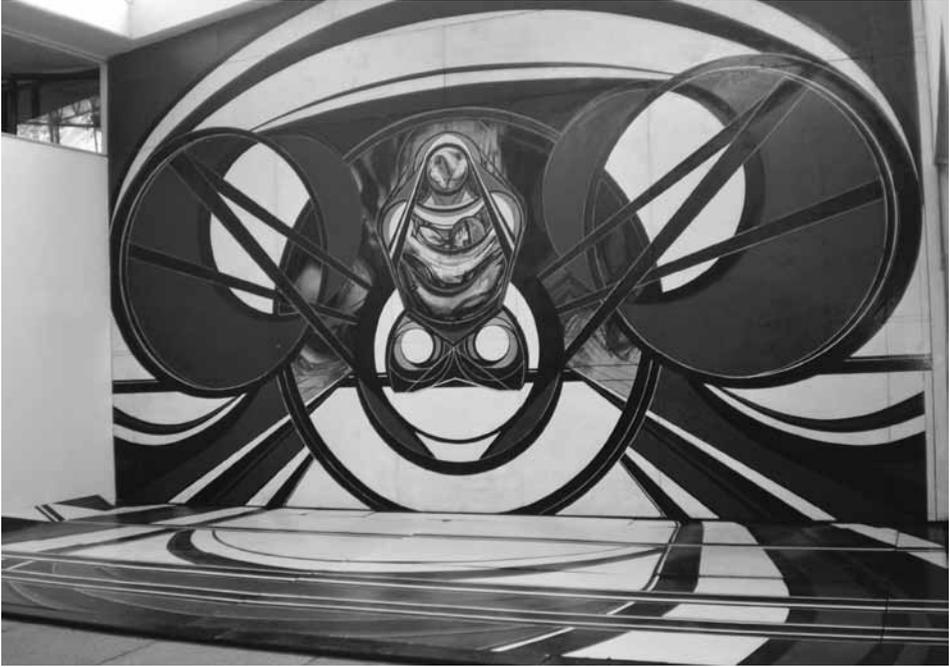
AUTOR: David Alfaro Siqueiros

TÍTULO: "Maternidad"

Técnica: laca automotiva y esmalte acrílico sobre celotex

Fecha: 1971-1973

Medidas: 5.49 x 8.03m

Localización: Muro Oriente, Salón de Murales SAPS

Esta foto refiere tanto al mural como al piso.

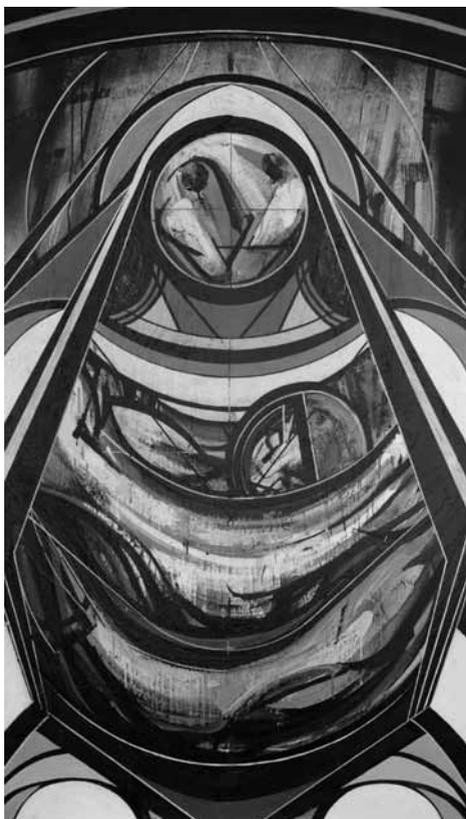
AUTOR: David Alfaro Siqueiros  
TITULO: "Maternidad" (Detalle)  
Técnica: laca automotiva y esmalte acrílico sobre celotex  
Fecha: 1971-1973  
Medidas: 5.49 x 8.03m  
Localización: Muro Oriente, Salón de Murales SAPS

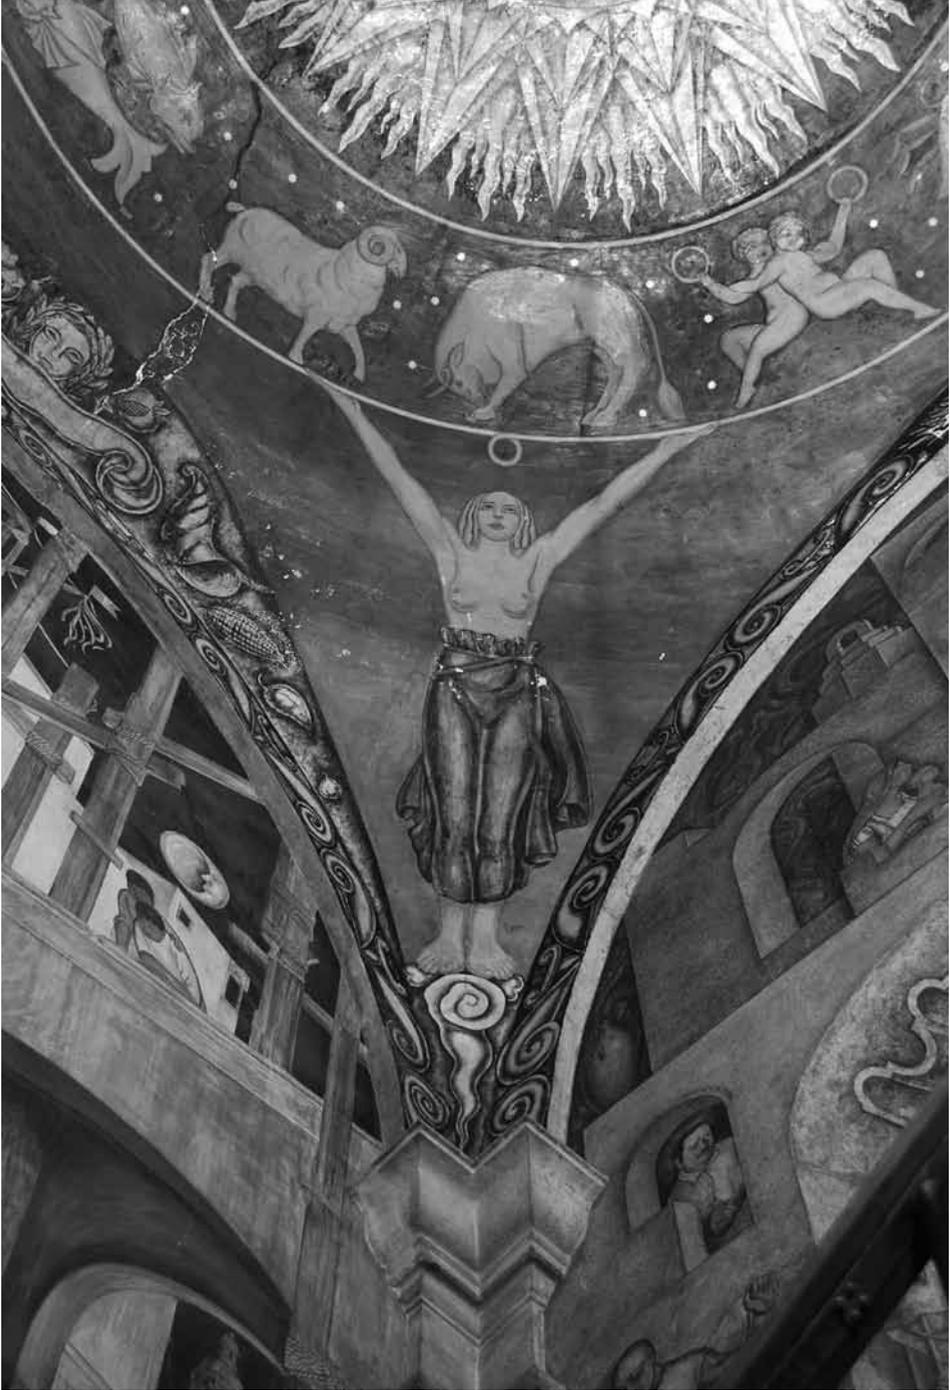
AUTOR: Roberto Montenegro

TITULO : "Los Signos del Zodiaco"

Técnica: Encaústica/Muro

Fecha: 1922-1924

Localización: Bóveda y pechinas, Ex Colegio Máximo de San Pedro y San Pablo

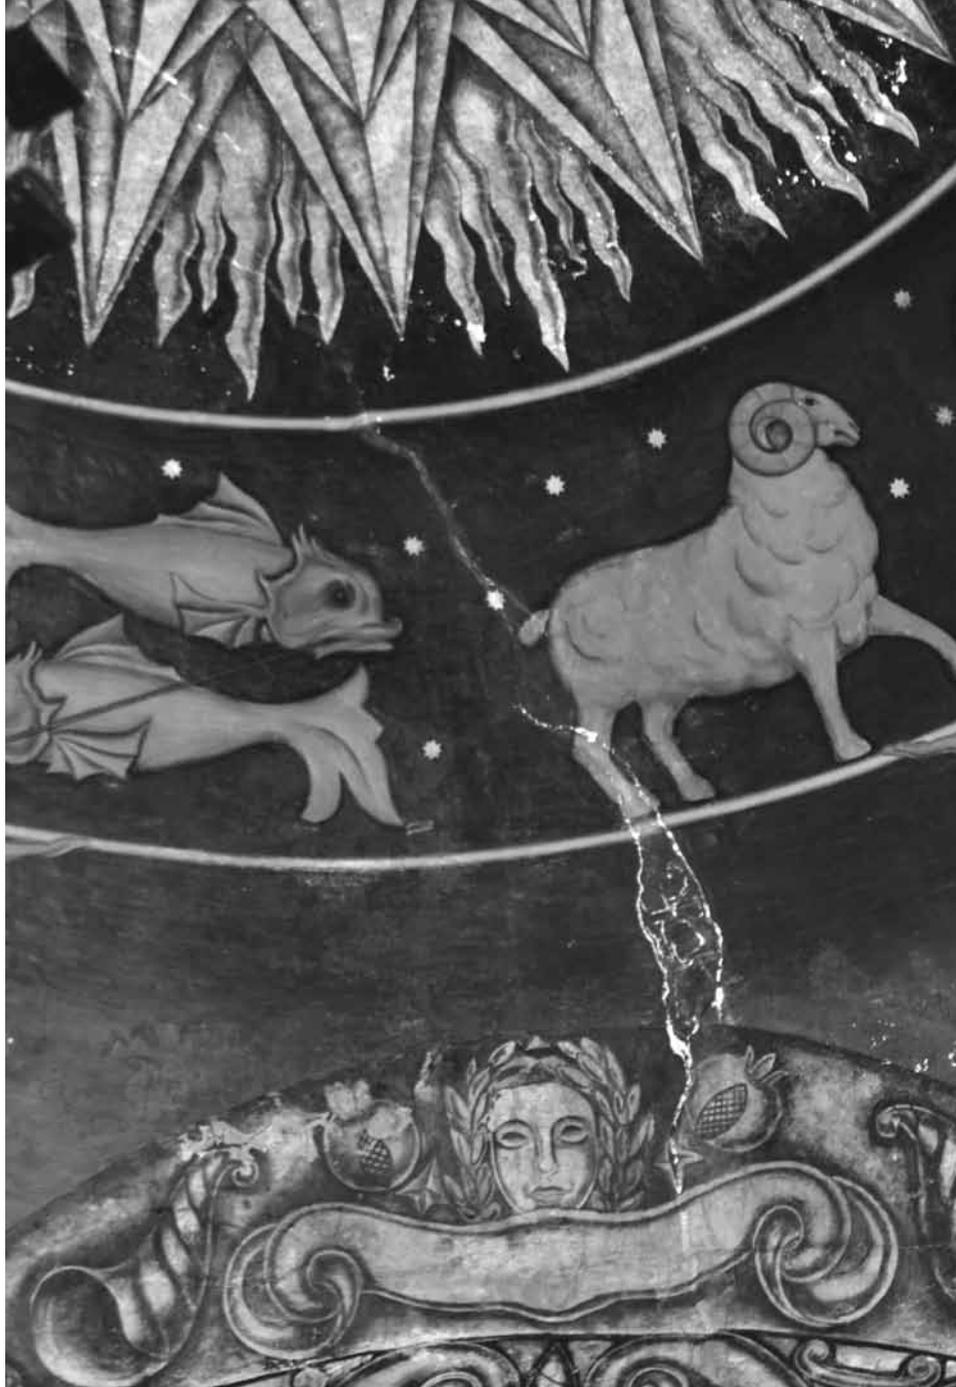
AUTOR: Roberto Montenegro

TÍTULO : "Los Signos del Zodíaco"( Pechina sureste)
