BILIE NADII: CONTEXTUALIZACIÓN, DOCUMENTACIÓN Y CONSERVACIÓN DE UN SITIO RUPESTRE EN LOS VALLES CENTRALES DE OAXACA, MÉXICO

SANDRA CRUZ FLORES¹
ANACAREN MORALES ORTIZ²

En este documento se presenta información específica sobre el contexto y la metodología de documentación utilizada para realizar la conservación-restauración.

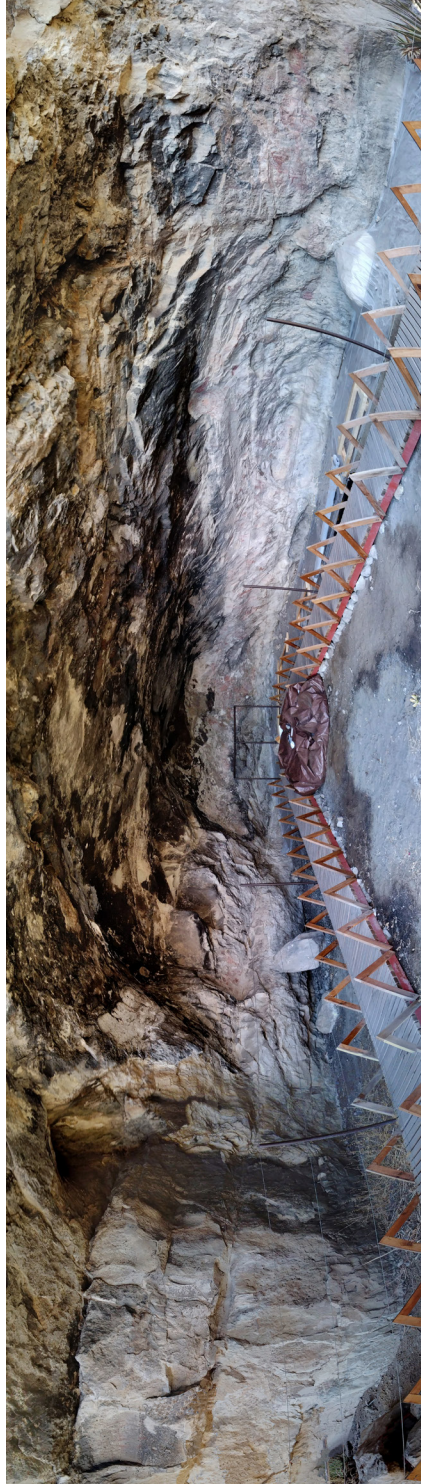
Imagen 3. Interior de la cueva de Bilie Nadii

Los diseños se distribuyen en las paredes, y las áreas con mayor cantidad y diversidad son las del lado derecho y al fondo. Fuente: acervo del PNCPR, CNCPC, INAH, 2023.

Bilie Nadii es la cueva que se encuentra a mayor altura de la ladera con respecto de las otras cuatro, siendo, también, la que presenta menor profundidad y mayor iluminación, con una gran cantidad y diversidad de diseños pictóricos (imagen 3).

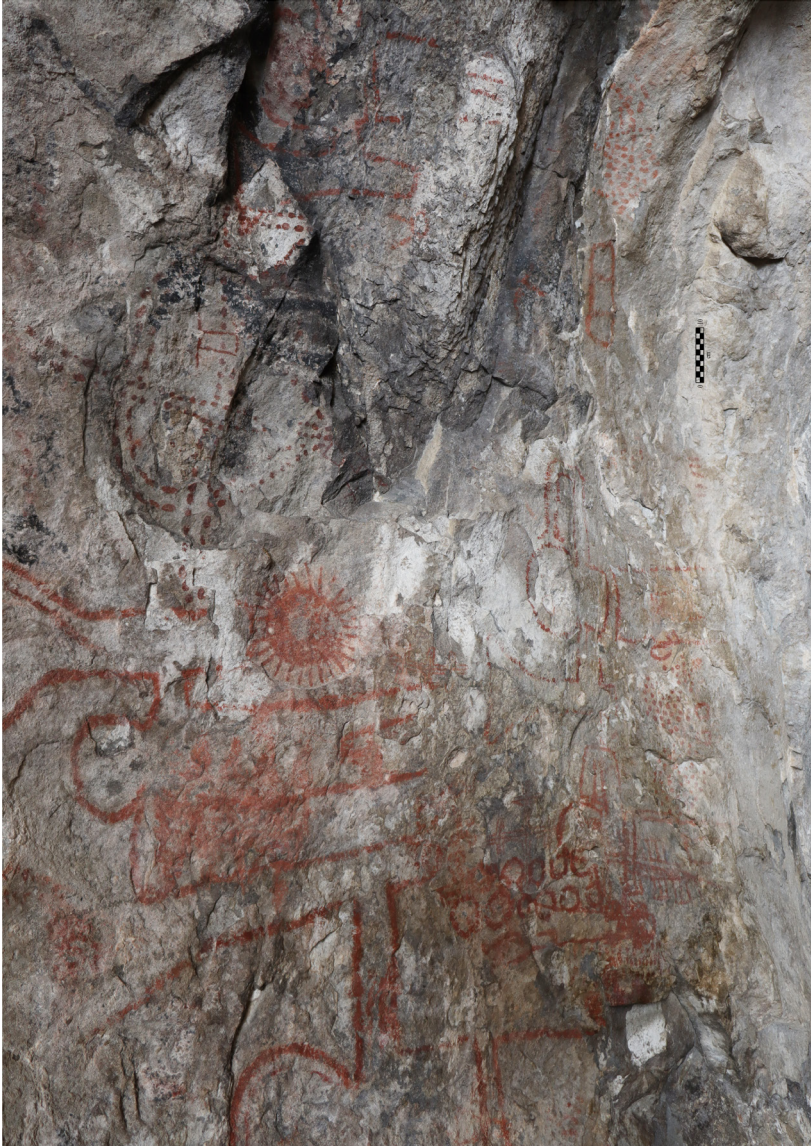
Imagen 8. Imagen del registro original

A partir de los registros y de la documentación efectuados, se pudo determinar que las áreas con mayor afectación por el vandalismo en la cueva fueron los conjuntos denominados C, D, E y F, seguidos en nivel de afectación por los conjuntos A, B, G y H; mientras que los conjuntos I, J, K y L no presentaron daños por dicha actividad antrópica negativa (imágenes 8, 9 y 10).

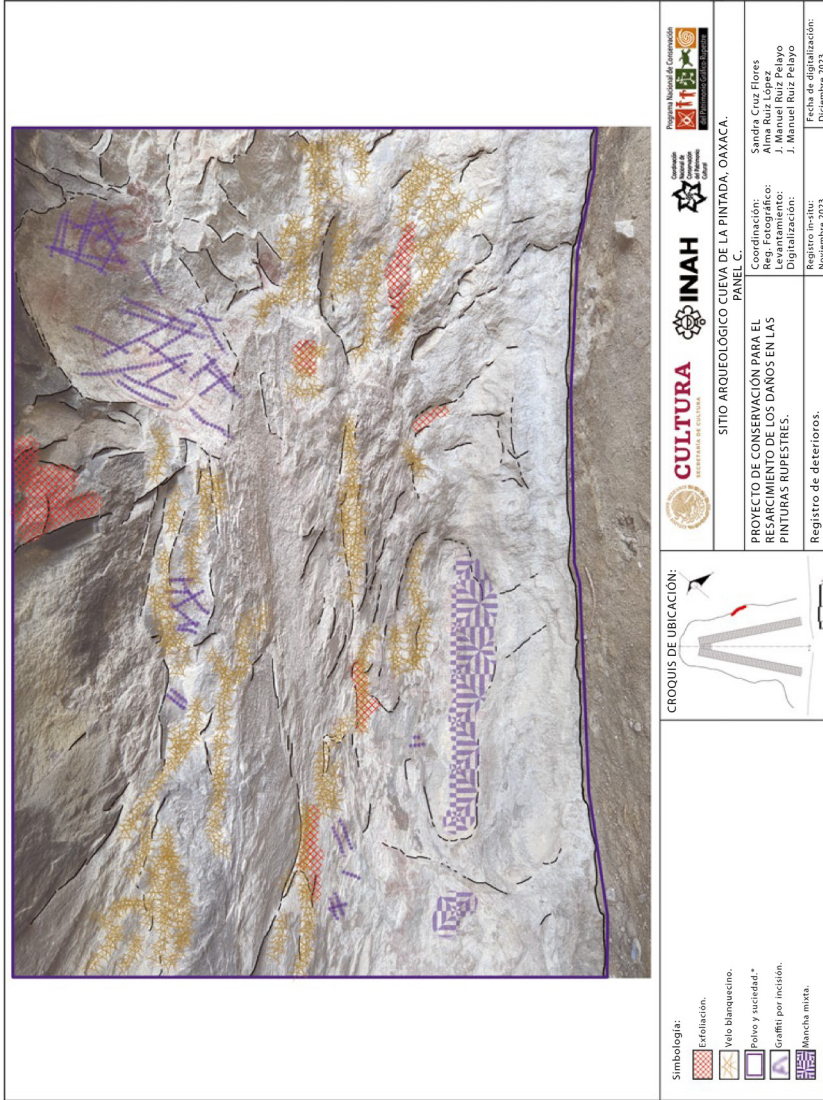
Imagen 11. Esquema con registro gráfico de tipología y distribución de deterioros por panel pictórico

También se llevó a cabo el diagnóstico detallado del estado de conservación de cada conjunto, considerando las diferentes causas de alteración, además del vandalismo, con la finalidad de identificar otras afectaciones que pudieran estar impactando a la estabilidad del soporte pétreo y de las capas pictóricas, así como al nivel de lectura de los diseños en donde tienen un papel importante la presencia de manchas y de eflorescencias salinas, entre otros. Para ello, se generaron

registros gráficos en los cuales se utilizó la simbología ya establecida por el PNCPRG de la CNCPC del INAH, correspondiente a la tipología de alteraciones y deterioros por causas naturales y antrópicas en los diferentes estratos (soporte pétreo y capa pictórica) de los conjuntos con bienes gráfico-rupestres (imagen 11).
