## Instrumentos rotatorios: su uso, separación y efecto en complicaciones endodónticas postoperatorias

### *Rotary instrumentation: usage, separation and effect on postoperative endodontic complications*

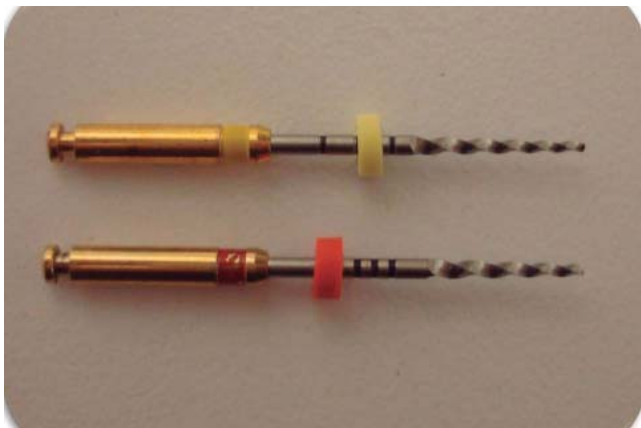
**Figura 2.** Los dos instrumentos fracturados: lima de acabado ProTaper F1 (superior) y F2 (inferior).

ne 1.8 mL, articaina-epinefrina 1:100,000, Septodont, Francia) y aislar con dique de hule, se realizó un acceso endodóntico apropiado. Al inspeccionar con lupas prismáticas Surgitel de 3.0x (General Scientific Corporation, USA) se observó que la cámara pulpar mostraba cuatro orificios, que correspondían a cuatro conductos radiculares: mesiobucal (MB), mesiolingual (ML) distobucal (DB) y distolingual (DL). La manipulación del sistema de conducto radicular fue inicialmente realizada con una lima tamaño 10-K (Dentsply, Maillefer, Ballaigues, Suiza). La longitud de trabajo de cada conducto se estableció con el localizador de ápice Root ZX (J. Morita Inc, EUA) y dicha medida se confirmó radiográficamente. Para los cuatro conductos se usaron instrumentos rotatorios de NiTi marca ProTaper Universal (Dentsply Maillefer, Ballaigues, Suiza). Se siguieron las indicaciones del fabricante de la manera siguiente: la lima SX se usó hasta llegar a la mitad de la LT; se usó la lima S1 hasta llegar a los cuatro milímetros del ápice; se usaron las limas S1 y S2 hasta llegar a la totalidad de la LT, y se usaron limas F1, F2 y F3 hasta llegar al total de la LT. Al usar instrumentos rotatorios para limpiar y dar forma a los conductos mesiobucal y mesiolingual, se fracturaron las limas F1 y F2 respectivamente (*Figura 2*). Este hecho se confirmó con una radiografía que mostraba dos puntas de instrumentos fracturadas que se extendían desde el tercio apical hacia el centro de los conductos (*Figura 3*). Se le informó a la paciente sobre esta fractura de instrumentos. Se decidió por la opción de tratamiento de remoción del fragmento. Dicha remoción se llevó a cabo, pero no fue posible recuperar o eludir las limas ProTaper fracturadas. A continuación, y observando los procedimientos estándar

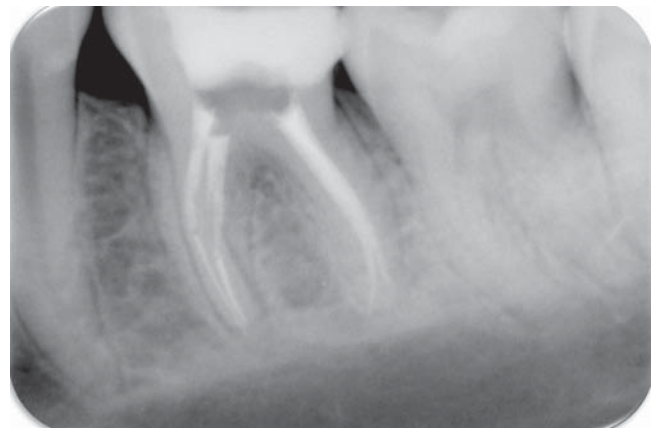
**Figura 4.** Radiografía postoperatoria. Los conductos radiculares fueron obturados con gutapercha y sellador.

Se tomó una radiografía posoperatoria para evaluar la calidad de las obturaciones en los conductos (Figura 4). La paciente no experimentó dolor u otras complicaciones postoperatorias, por lo que en una cita posterior se llevó a cabo una restauración coronaria apropiada para asegurar el sellado adecuado. La radiografía de mantenimiento tomada a los 12 meses mostró mantenimiento de circunstancias normales en los tejidos perirradiculares (Figura 5). La paciente volvió a ser examinada a los tres y cinco años después de la operación (Figura 6). En las citas de revisión se observó que la paciente se presentaba asintomática y el diente había sido coronado. La paciente será objeto de monitoreo anual para evaluar las respuestas perirradiculares.

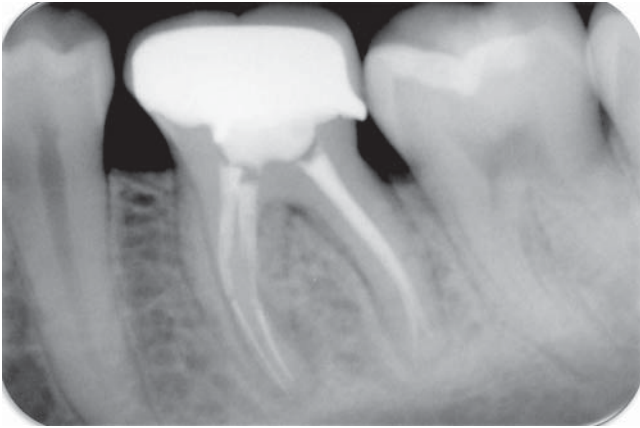
**Figura 6.** Radiografía de mantenimiento a los cinco años. Se observa el diente coronado, así como estado normal del tejido perirradicular.

El examen radiográfico de seguimiento a uno, tres y cinco años de un caso de molar mandibular con dos instrumentos rotatorios fracturados en los conductos mesiobucal y mesiolingual, respectivamente, tratado en este estudio, muestra el mantenimiento del un estado normal en los tejidos perirradiculares, así como de una paciente asintomática con un diente restaurado que no afectó negativamente el resultado del tratamiento de conductos radiculares.
