Rehabilitación oral completa en un paciente con erosión dental causada por reflujo gastroesofágico

Complete oral rehabilitation in a patient with dental erosion caused by gastroesophageal reflux

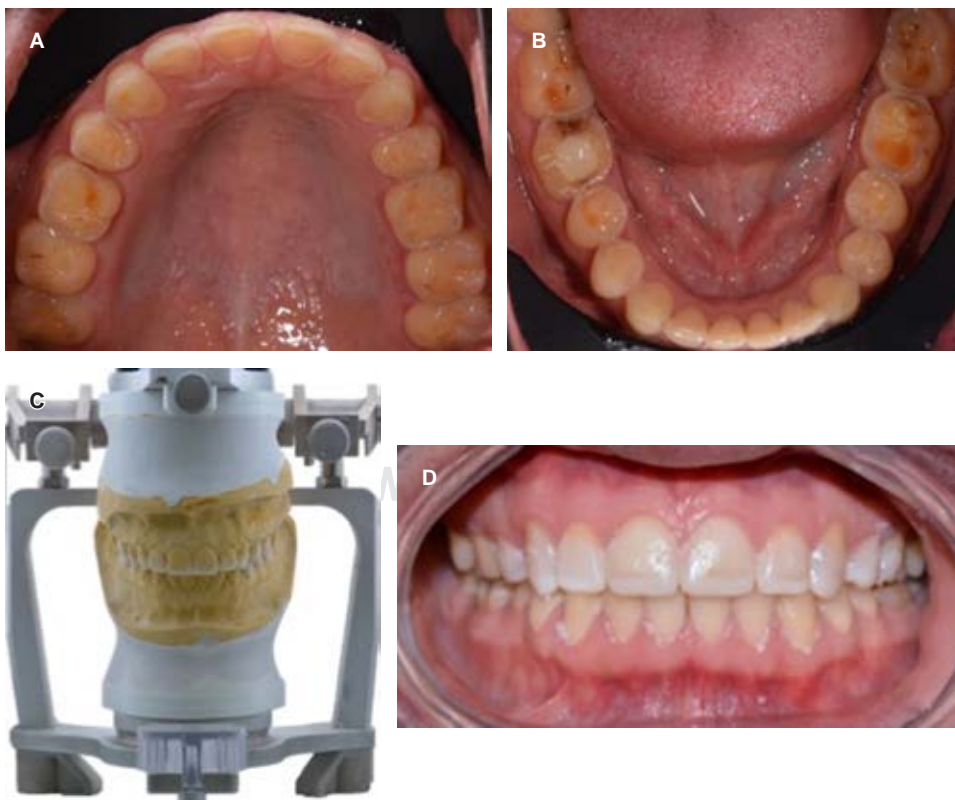
Figura 1:

Fotografías iniciales. **A)** Oclusal superior. **B)** Oclusal inferior. **C)** Encerado de diagnóstico. **D)** Prueba de *mock-up*.

Initial photographs. **A)** Upper occlusal. **B)** Lower occlusal. **C)** Diagnostic wax-up. **D)** Mock-up test.

evaluar el plano oclusal, el plano incisal, la estética y la fonética (*Figura 1D*).

Complete rehabilitation was performed by segments according to the 3-step technique by Francesca Vailati and Urs Christoph Belser. In this technique, three laboratory steps are alternated with three clinical steps to achieve a more predictable result. In the first step, the esthetic evaluation was performed by establishing the position of the occlusal plane. In the second step, the posterior sector was restored with an increased occlusal vertical dimension. Finally, the third step consisted in reestablishing anterior guidance.^{5,6} The study models were mounted using a facial arch and an interocclusal registration in centric relation (*Figure 2C*). Subsequently, the diagnostic wax-up was performed establishing a VDO with the available space. A mock-up was made with a polyvinylsiloxane key taken from the diagnostic wax-up and bis acrylic resin material to evaluate the occlusal plane, incisal plane, esthetics and phonetics (*Figure 1D*).

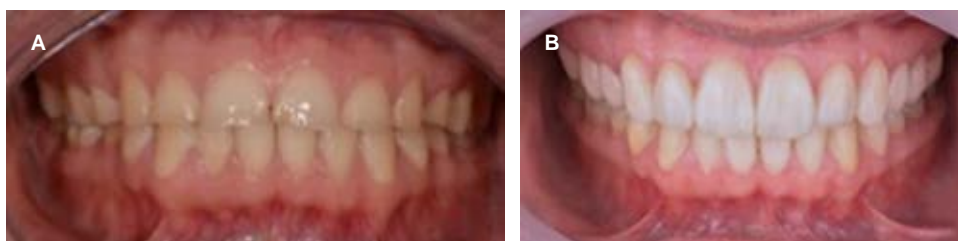
Figura 3:

Vista frontal del caso clínico.

A) Inicial. **B)** Final.

Front view of the clinical case.

A) Initial. **B)** Final.

Para el acondicionamiento de las restauraciones se colocó en su parte interna ácido fluorhídrico al 5% por 20 segundos, se lavaron y se colocaron las restauraciones en agua destilada en ultrasonido por cinco minutos y se aplicó silano. Se empleó una capa de resina adhesiva seguida por un suave y tenue flujo de aire, y se procedió a colocar lentamente siguiendo el eje de inserción del diente con presión digital, se eliminaron excedentes con un pincel y se polimerizó por 60 segundos. Se utilizó un gel de glicerina y se fotocuró nuevamente. Se revisó la oclusión y se continuó con la toma de impresión de la zona posterior con la misma técnica de impresión y con los mismos materiales. Las restauraciones se elaboraron de la misma forma y se adhirieron con el mismo protocolo (*Figura 2A-B*). Para la zona anteroinferior se colocaron bordes incisales con resina compuesta, elaborados con aislamiento absoluto y una llave de silicón basada en el encerado, de esta forma se preservó al máximo la estructura dentaria (*Figura 2C-D*). Mediante desgastes mínimamente invasivos y sólo dando espacio necesario para el material restaurador, se obtuvieron grandes resultados estéticos y funcionales que preservaron el tejido dental sin aumentar demasiado la DVO del paciente (*Figura 3A-B*).

excess was removed with a brush and polymerized for 60 seconds. A glycerin gel was applied, and light cured again. The occlusion was checked, and the posterior impression was taken with the same impression technique and materials. The restorations were fabricated in the same way and bonded with the same protocol (Figure 2 A-B). For the lower anterior area, incisal edges were placed with composite resin, fabricated with absolute isolation, and a silicone key based on the wax-up, thus preserving the tooth structure as much as possible (Figure 2 C-D). By minimally invasive grinding and only providing the necessary space for the restorative material, good esthetic and functional results were obtained, preserving the dental tissue without increasing the patient's VDO too much (Figure 3 A-B).
