# Comportamiento sísmico de edificios patrimoniales en Sevilla, España

*Seismic Performance of Heritage Buildings  
in Seville, Spain*

**Perla Santa Ana Lozada**

Universidad Nacional  
Autónoma de México

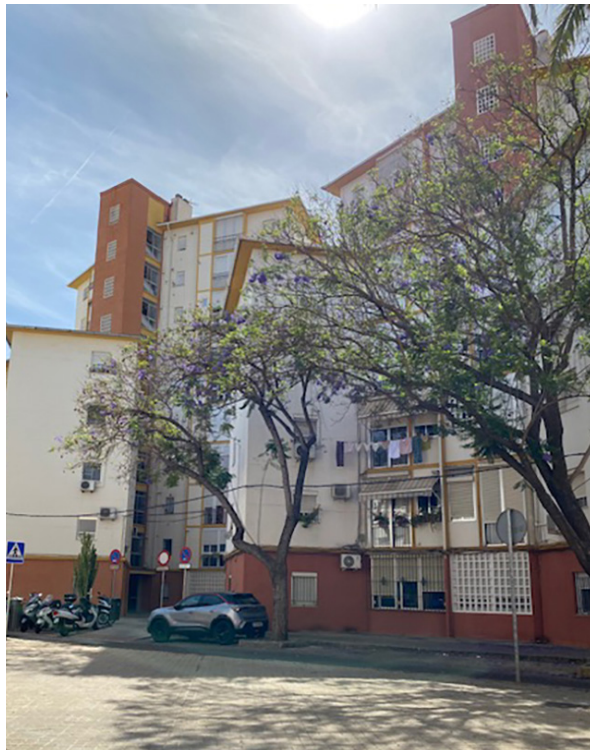
Figura 1. Edificios de 10 niveles tipo HB, en su estado actual.

El edificio estudiado forma parte del complejo de vivienda social ubicado en la Barriada de Nuestra Señora del Carmen. Construido en 1955, este conjunto se compone de 52 edificios organizados en dos prototipos base: edificaciones de 5 niveles ubicadas en la zona central y de 10 niveles en la zona perimetral del predio (Figura 1). Su ubicación está cerca de la defensa del río Guadalquivir, por lo que el terreno de esta zona presenta arcillas en sus estratos superiores.
