Artículo

Sacrificios de Guerra: hacia el estudio y la gestión del posible navío San Felipe (1741) en Cartagena de Indias (Colombia)

War Sacrifices: Archaeology of a 1741 Ship in Cartagena de Indias (Colombia)

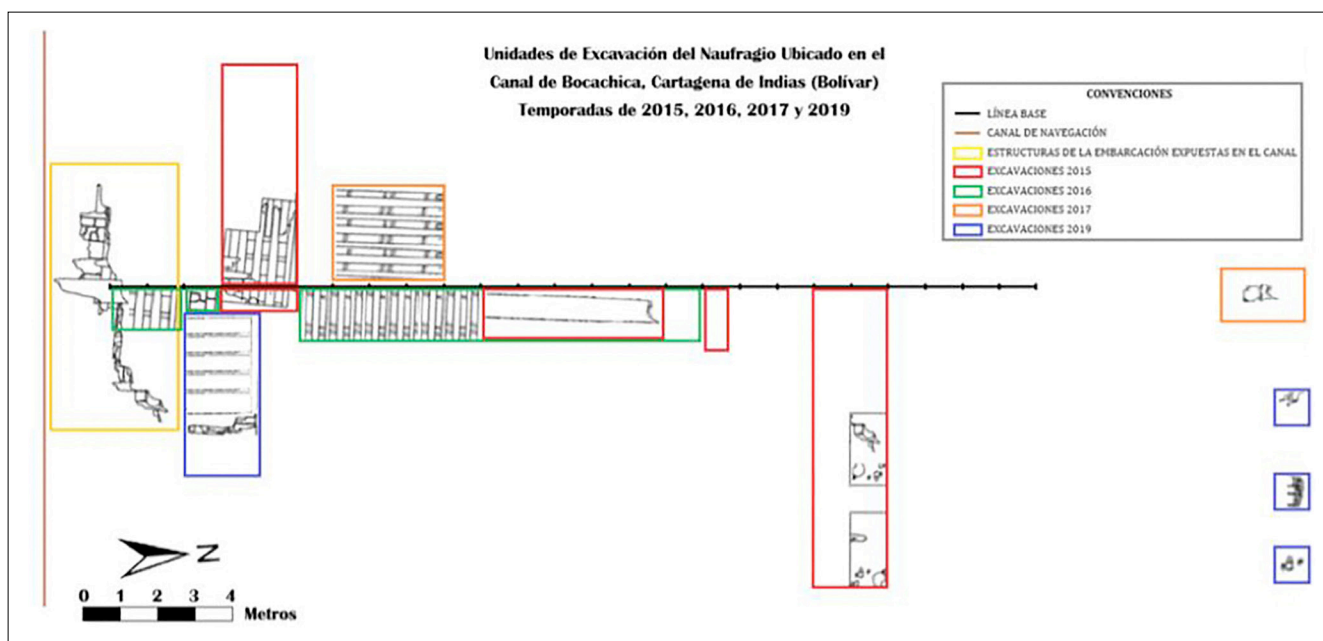
Figura 3. Diferentes intervenciones realizadas en el sitio arqueológico.

Asimismo, se han desarrollado intervenciones arqueológicas (figura 3) que han consistido en trincheras o unidades de excavación de dimensiones variadas las cuales han permitido localizar diferentes evidencias vinculadas a los componentes estructurales (elementos del armazón principal y elementos constitutivos) y al equipamiento (objetos cotidianos de la vida a bordo y otro tipo de evidencias) del buque hundido a cinco metros de profundidad (Fundación TerraFirme, 2017; Aldana 2019; Del Cairo *et al.* 2020b). Las excavaciones han sido formuladas a partir de los elementos que quedaron expuestos en el talud generado por las labores de dragado, en donde se observan elementos estructurales longitudinales y transversales de la embarcación (Fundación TerraFirme, 2017; Aldana 2019).
